Centre Hospitalier de Lens

Construction du « Nouvel Hôpital » de Lens

Etude géotechnique de conception G2 Phase Avant-Projet (AVP)

Référence	Date	Version	Total p.	Rédacteur	Relecteur
17-310	24/07/2017	1	185	M. WUILBAUT	M. SOUQUIERE

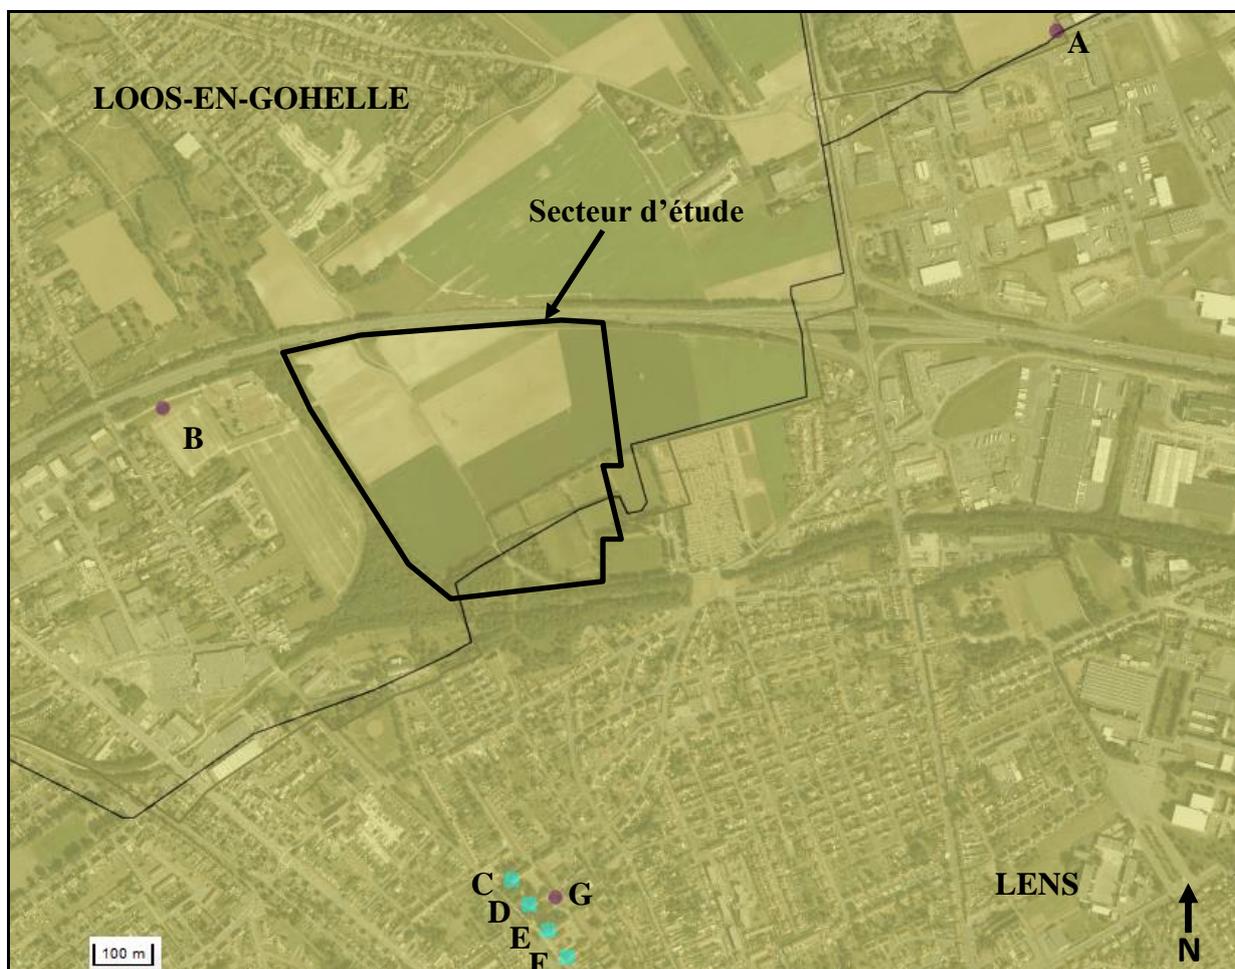
Figure 3 : Photographie aérienne situant les cavités souterraines référencées à proximité du secteur d'étude (source : georisque.gouv.fr)

D'après la base de données du BRGM, trente-sept cavités souterraines sont recensées sur le territoire de la commune de Lens et quatre sur la commune de Loos-en-Gohelle. Parmi celles dont l'emplacement est connu, la plus proche du secteur d'étude est située sur la commune de Loos-en-Gohelle (voir photographie suivante).

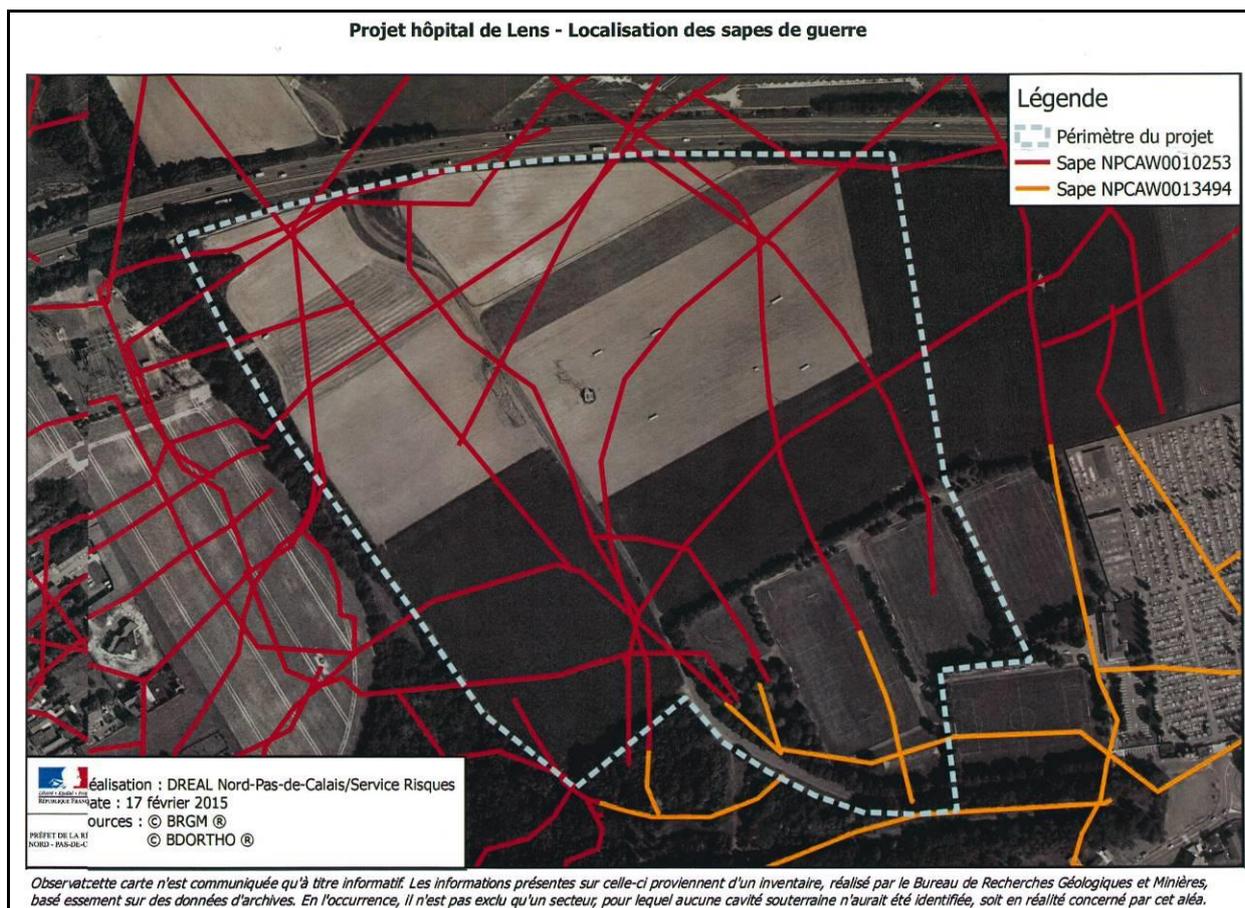
Figure 6 : Localisation des sapes de guerre sur photographie aérienne (source : DDTM 62)

La figure située ci-dessous nous a été communiquée à titre indicatif par le service risques de la DREAL Nord-Pas-de-Calais. Les informations présentes sur celle-ci proviennent d'un inventaire, réalisé par le BRGM, basé essentiellement sur des données d'archives. En l'occurrence, il n'est pas exclu qu'un secteur, pour lequel aucune activité souterraine n'aurait été identifiée, soit en réalité concerné par cet aléa.

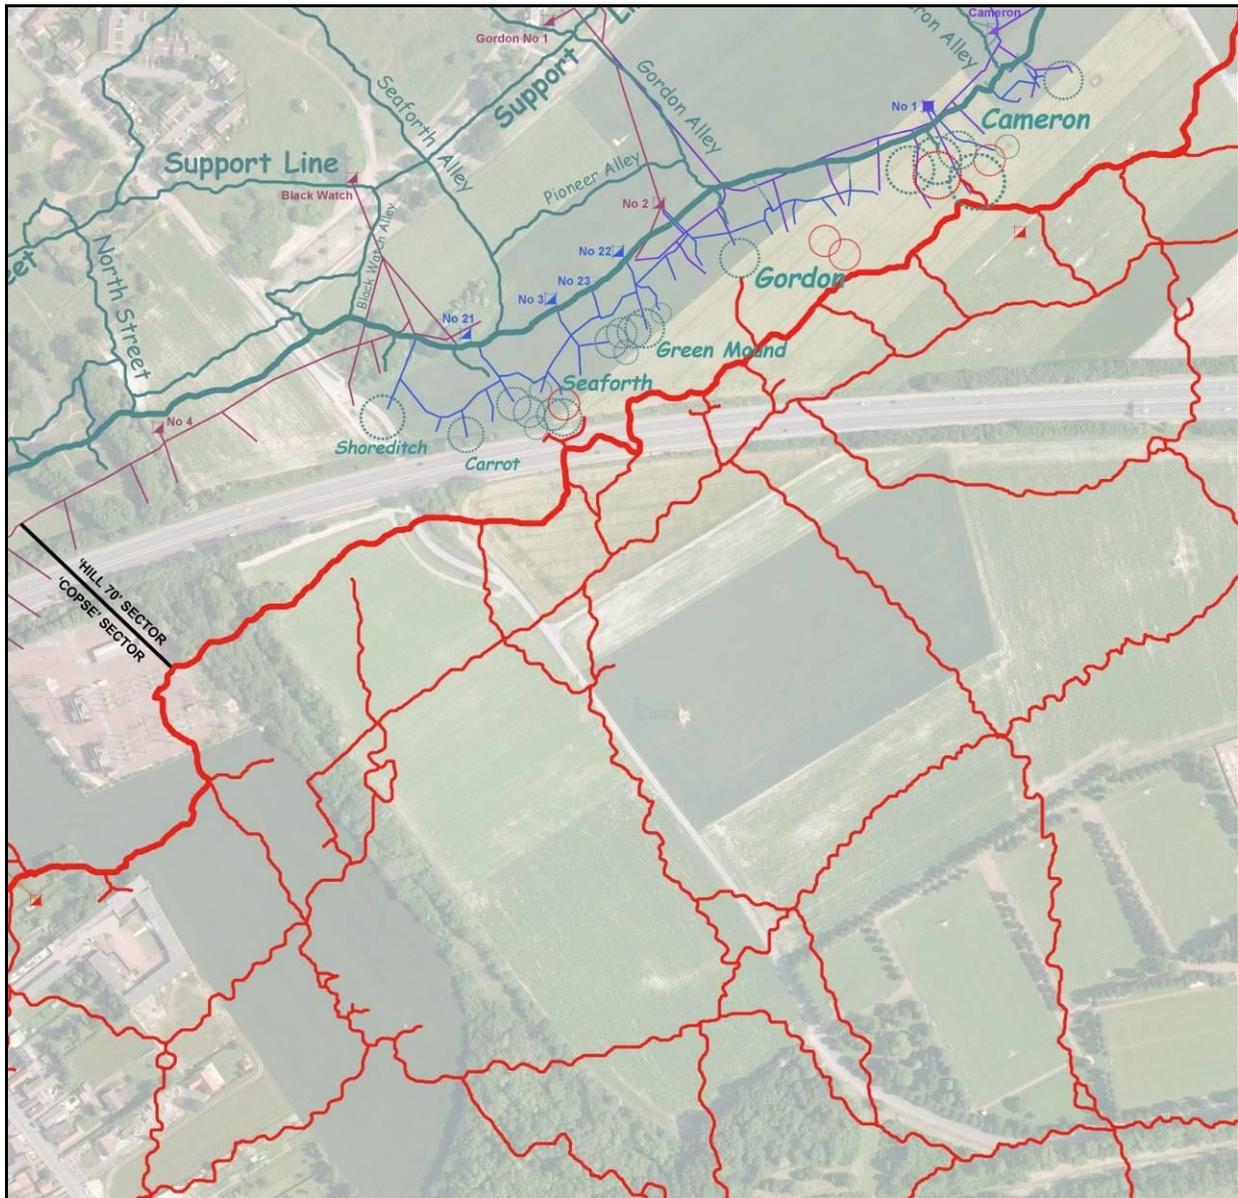
Figure 7 : Localisation des sapes de guerre sur photographie aérienne (source : « The Durand Group »)

La figure située ci-dessous nous a été transmise par l'association « The Durand Group ».

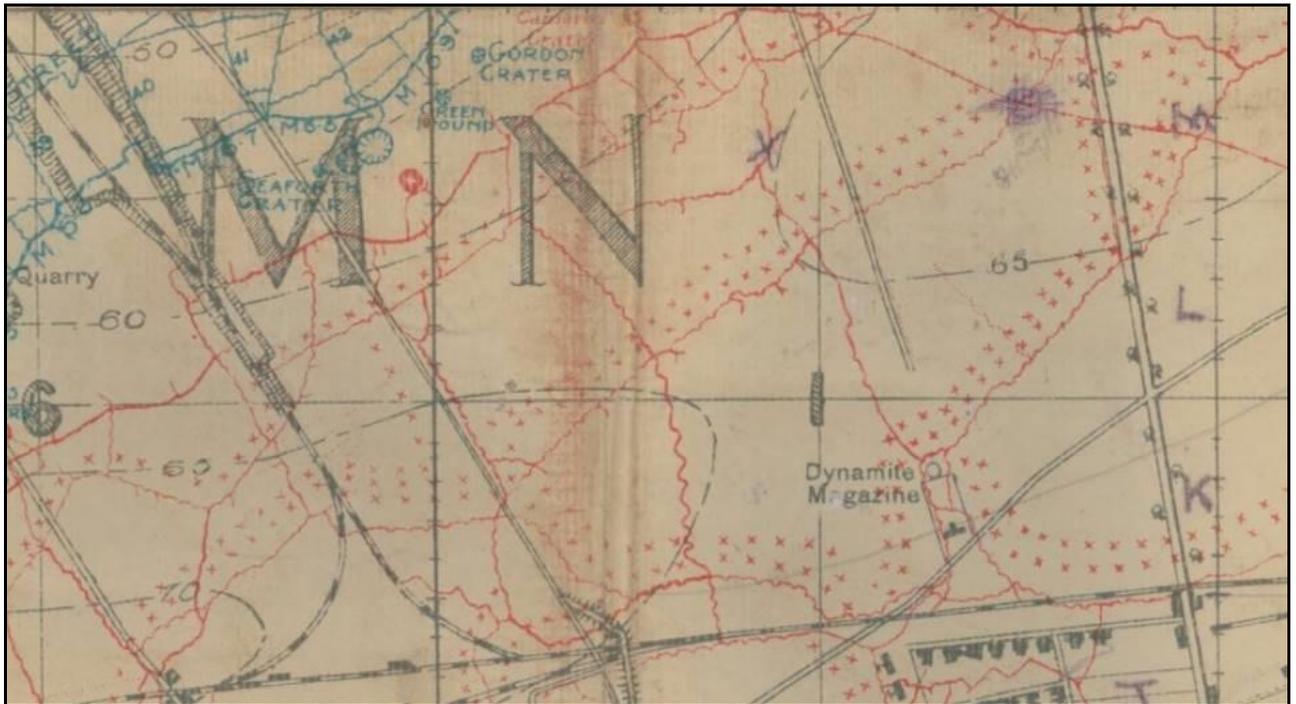
Figure 8 : Carte intitulée « Trench Map, World War, 1914-1918, Loos/Lens, Unknown. Januray, 1916-1 : 10,000 »

Les figures situées ci-après présentent quelques cartes de tranchées consultables sur la base de données de l'université canadienne « Mac Master ».

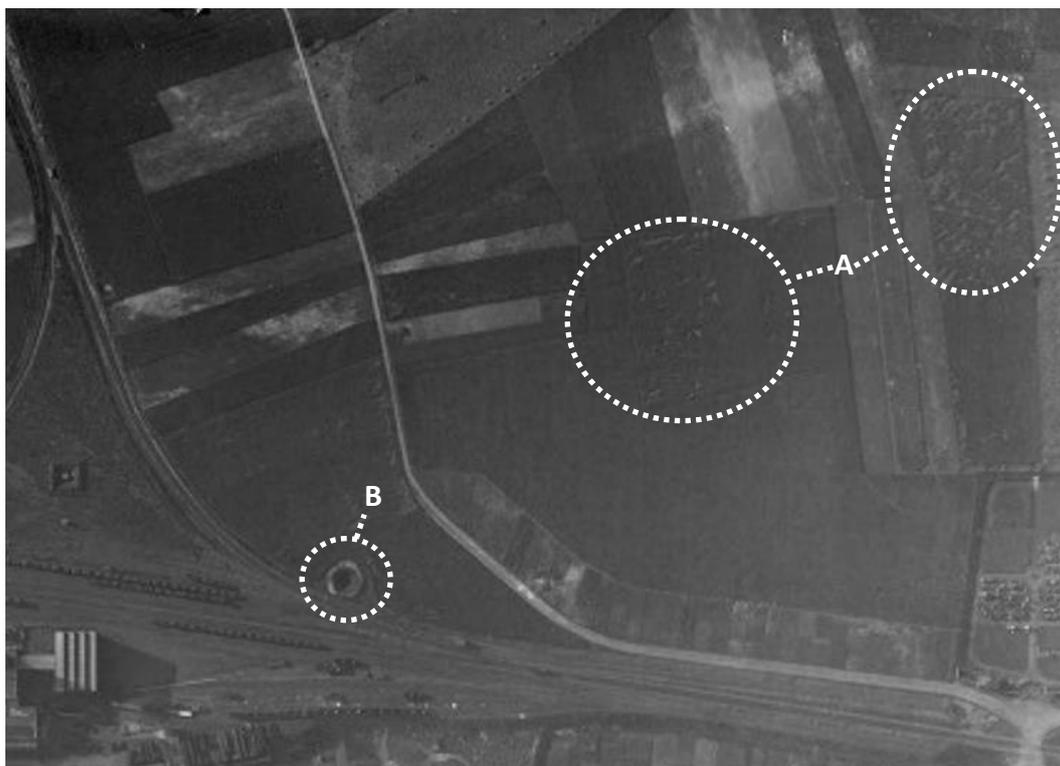
Photographie 3 : Photographie aérienne du secteur d'étude en 1933 (source : Géoportail)

Les photographies analysées sont présentées ci-après. Les indices (formes, couleurs etc.) pouvant supposer la présence d'une anomalie sont entourés par un cercle en pointillés blanc. Le tableau situé p.24 récapitule l'ensemble des indices détectés et les probables anomalies liées.

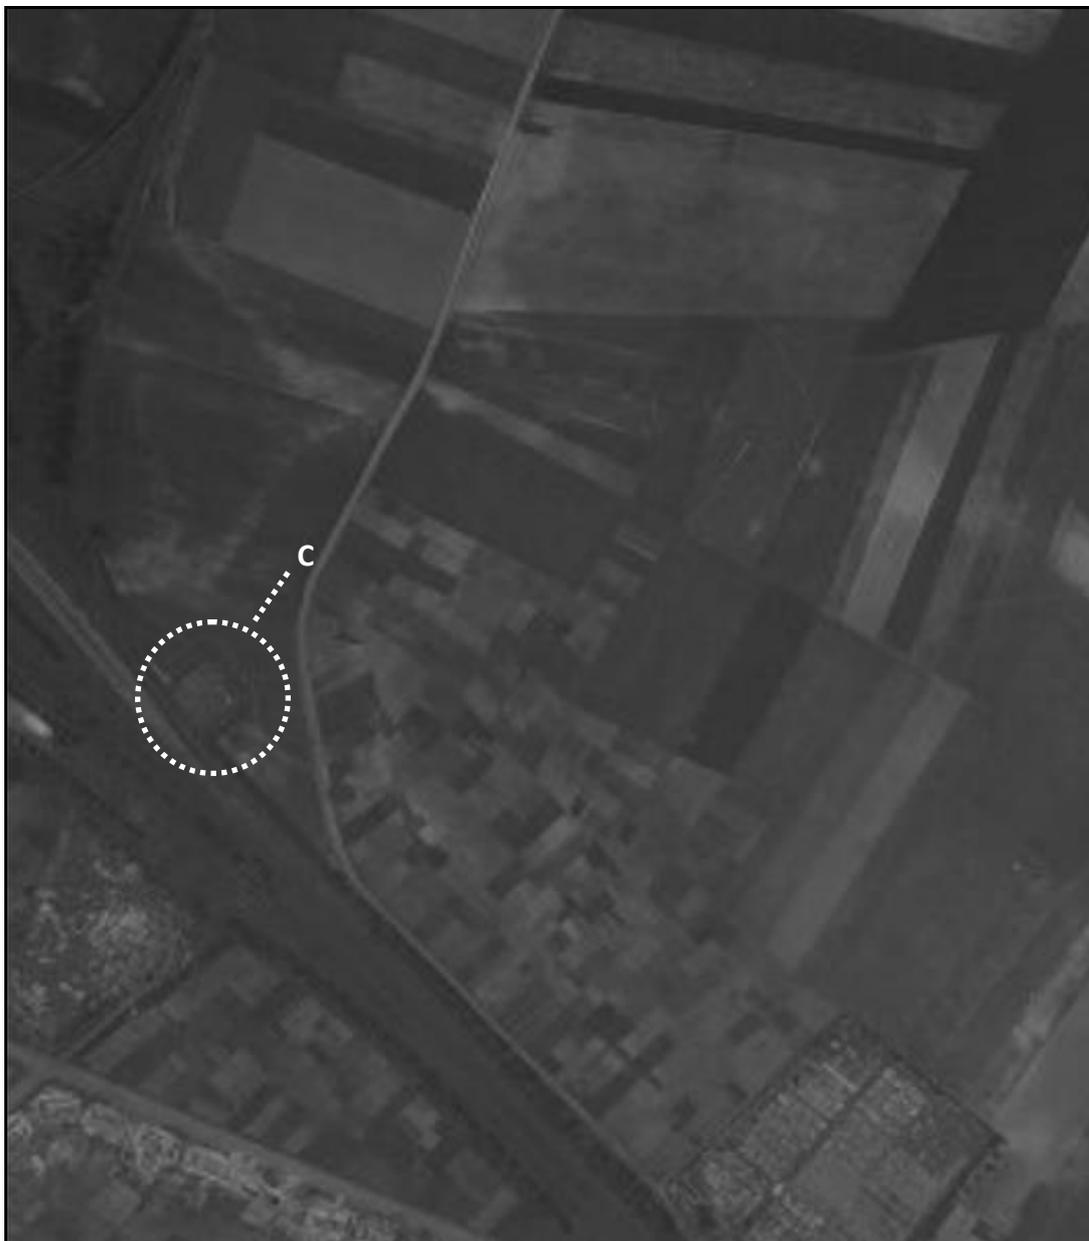
Photographie 4 : Photographie aérienne du secteur d'étude en 1947 (source : Géoportail)

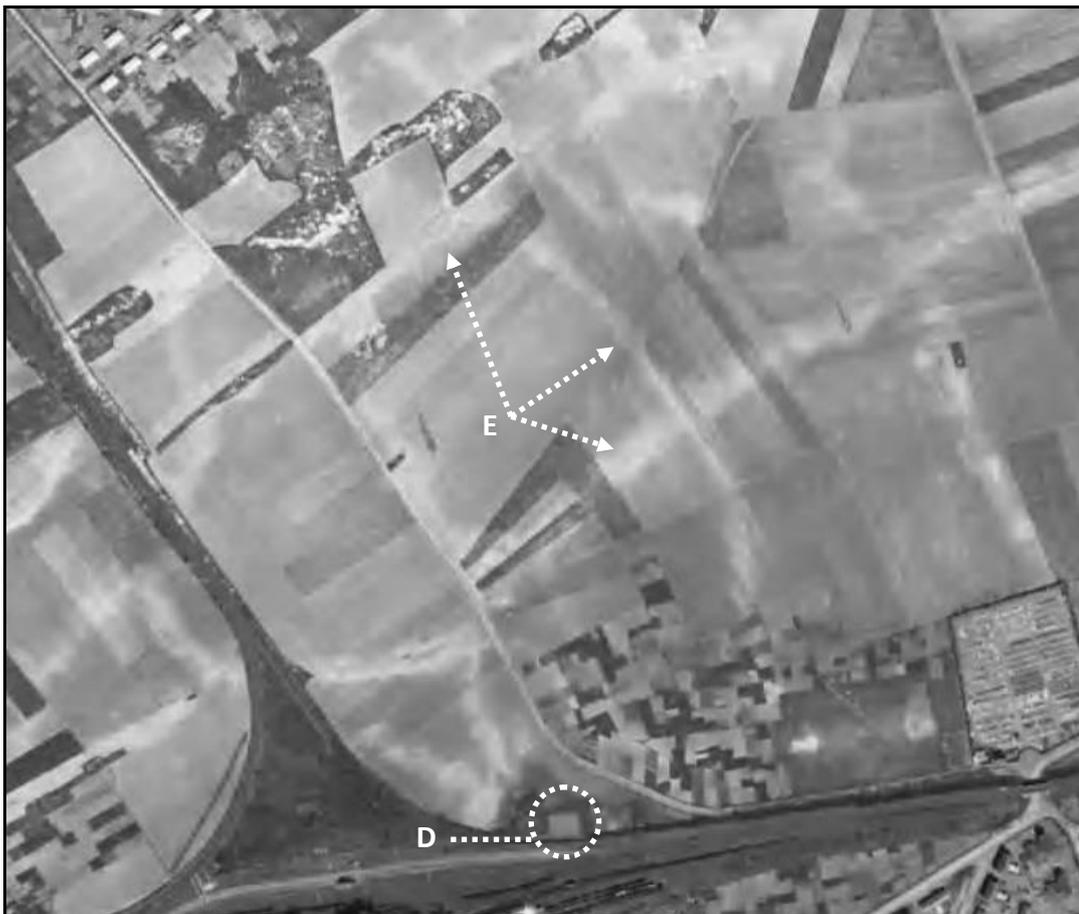
Photographie 5 : Photographie aérienne du secteur d'étude en 1951 (source : Géoportail)

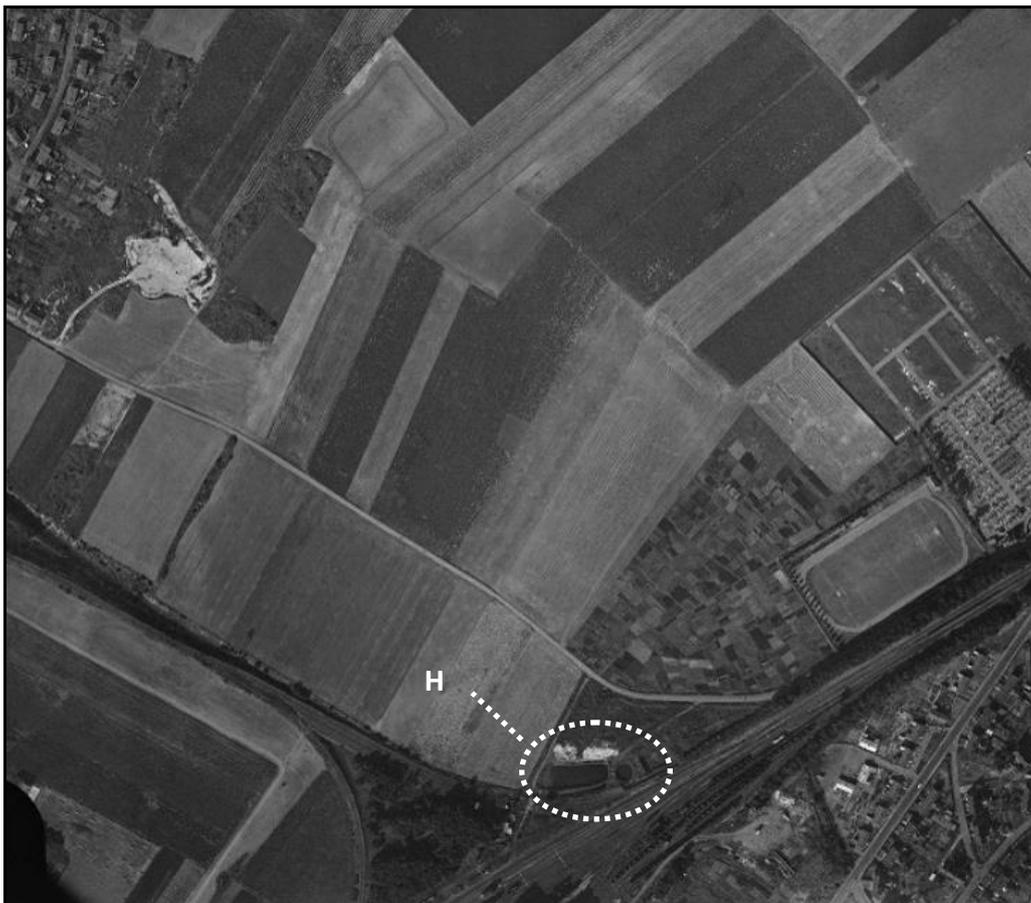
Photographie 7 : Photographie aérienne du secteur d'étude en 1964 (source : Géoportail)

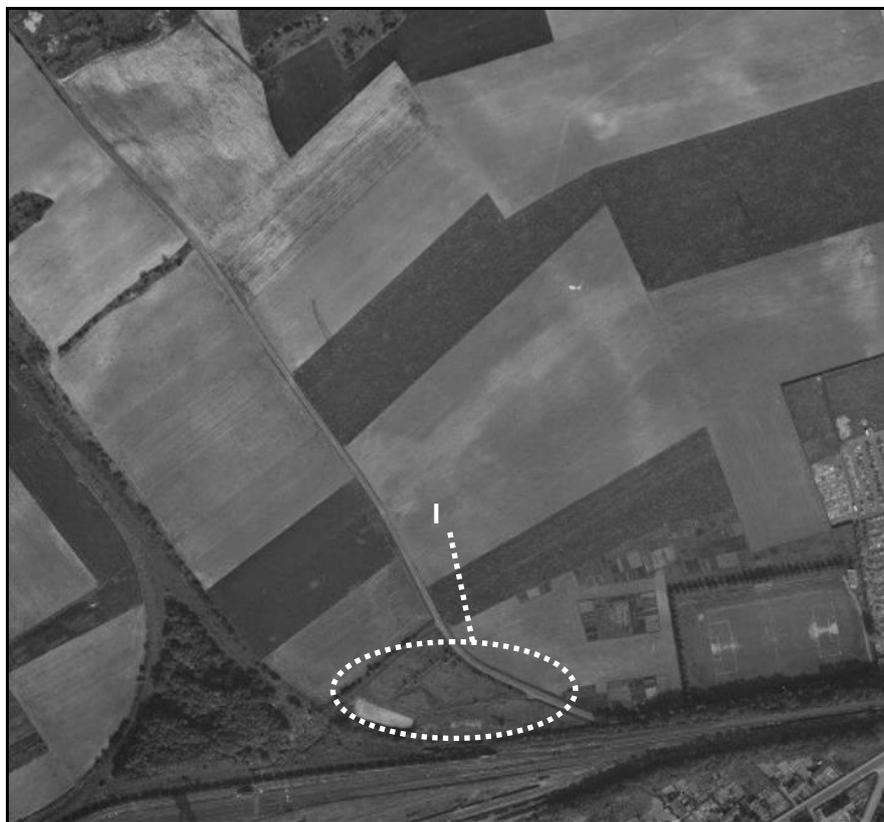
Photographie 8 : Photographie aérienne du secteur d'étude en 1970 (source : Géoportail)

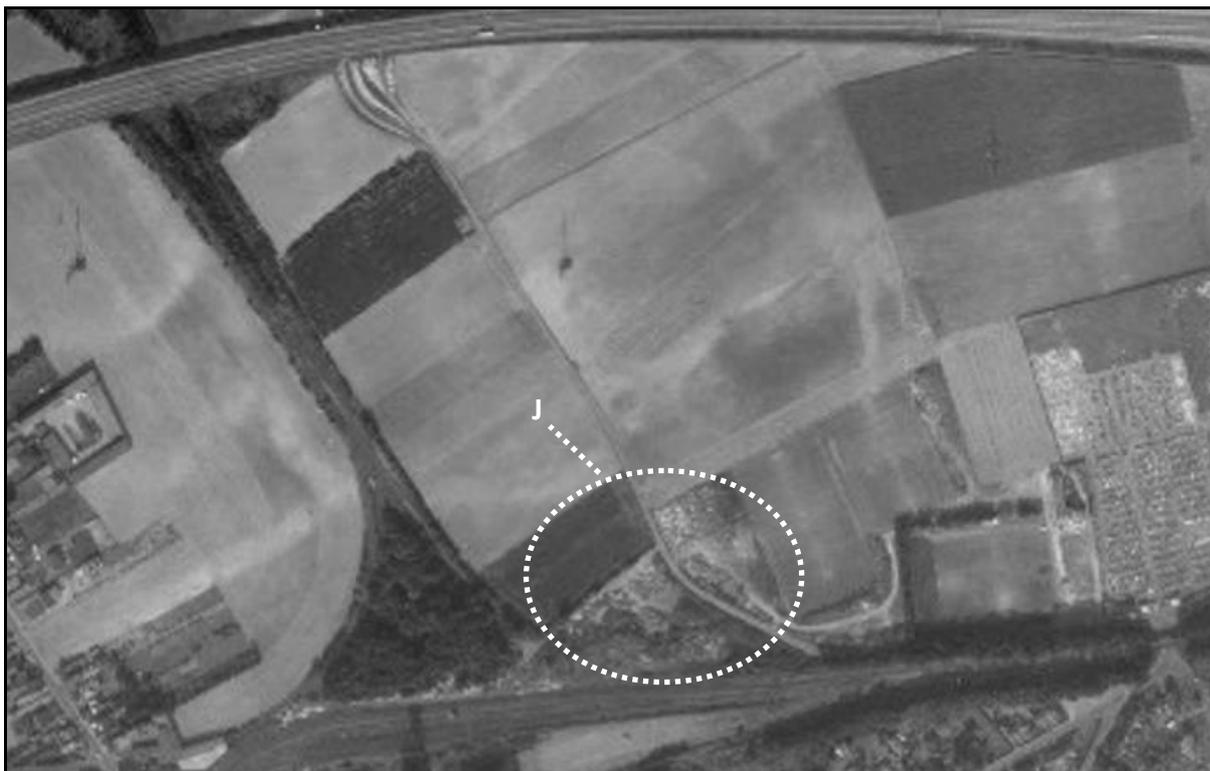
Photographie 9 : Photographie aérienne du secteur d'étude en 1979 (source : Géoportail)

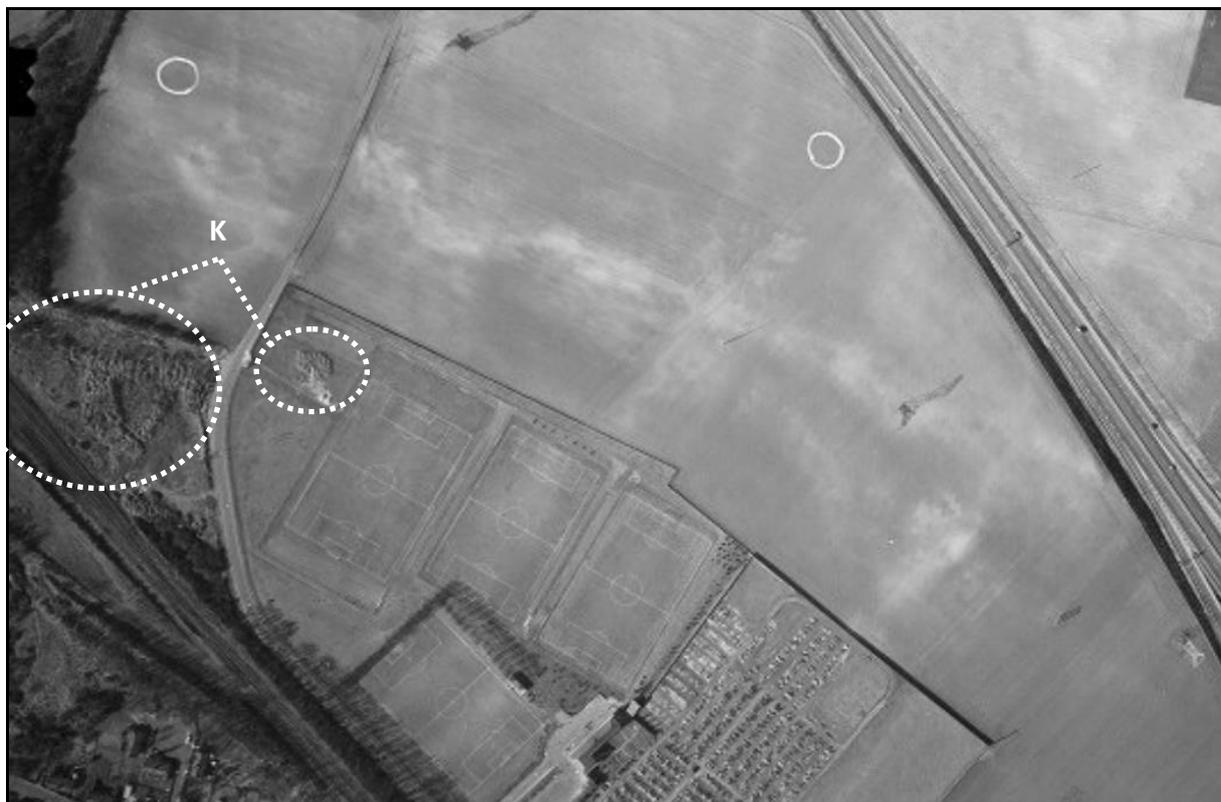
Photographie 10 : Photographie aérienne du secteur d'étude en 1986 (source : Géoportail)

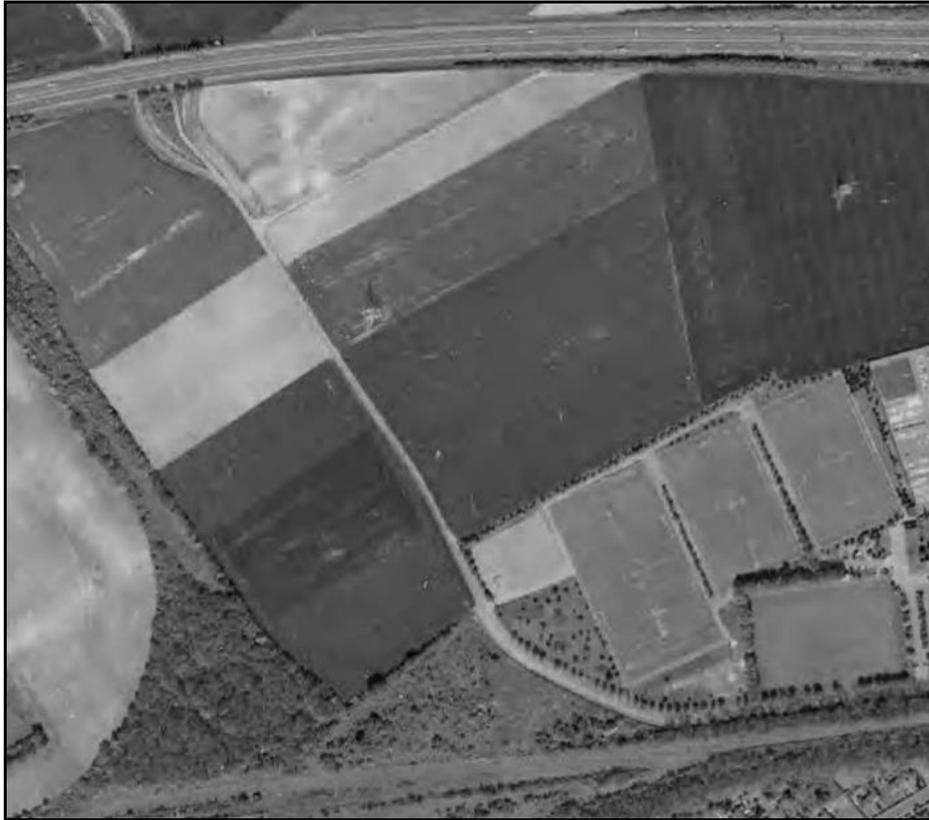
Photographie 11 : Photographie aérienne du secteur d'étude en 1992 (source : Géoportail)

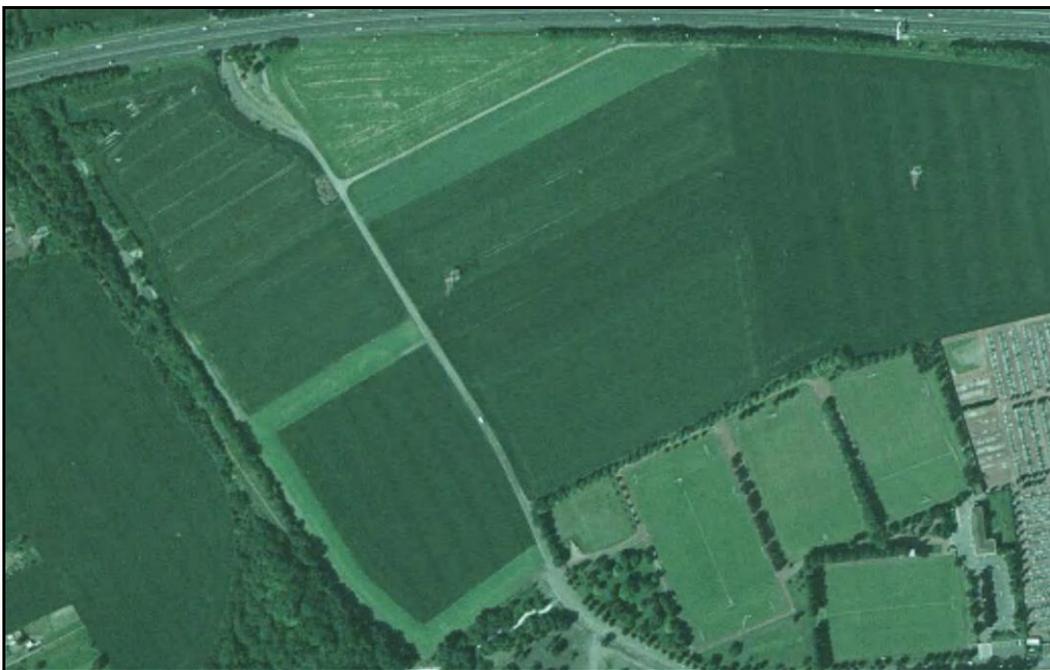
Photographie 12 : Photographie aérienne du secteur d'étude en 2000 (source : Géoportail)

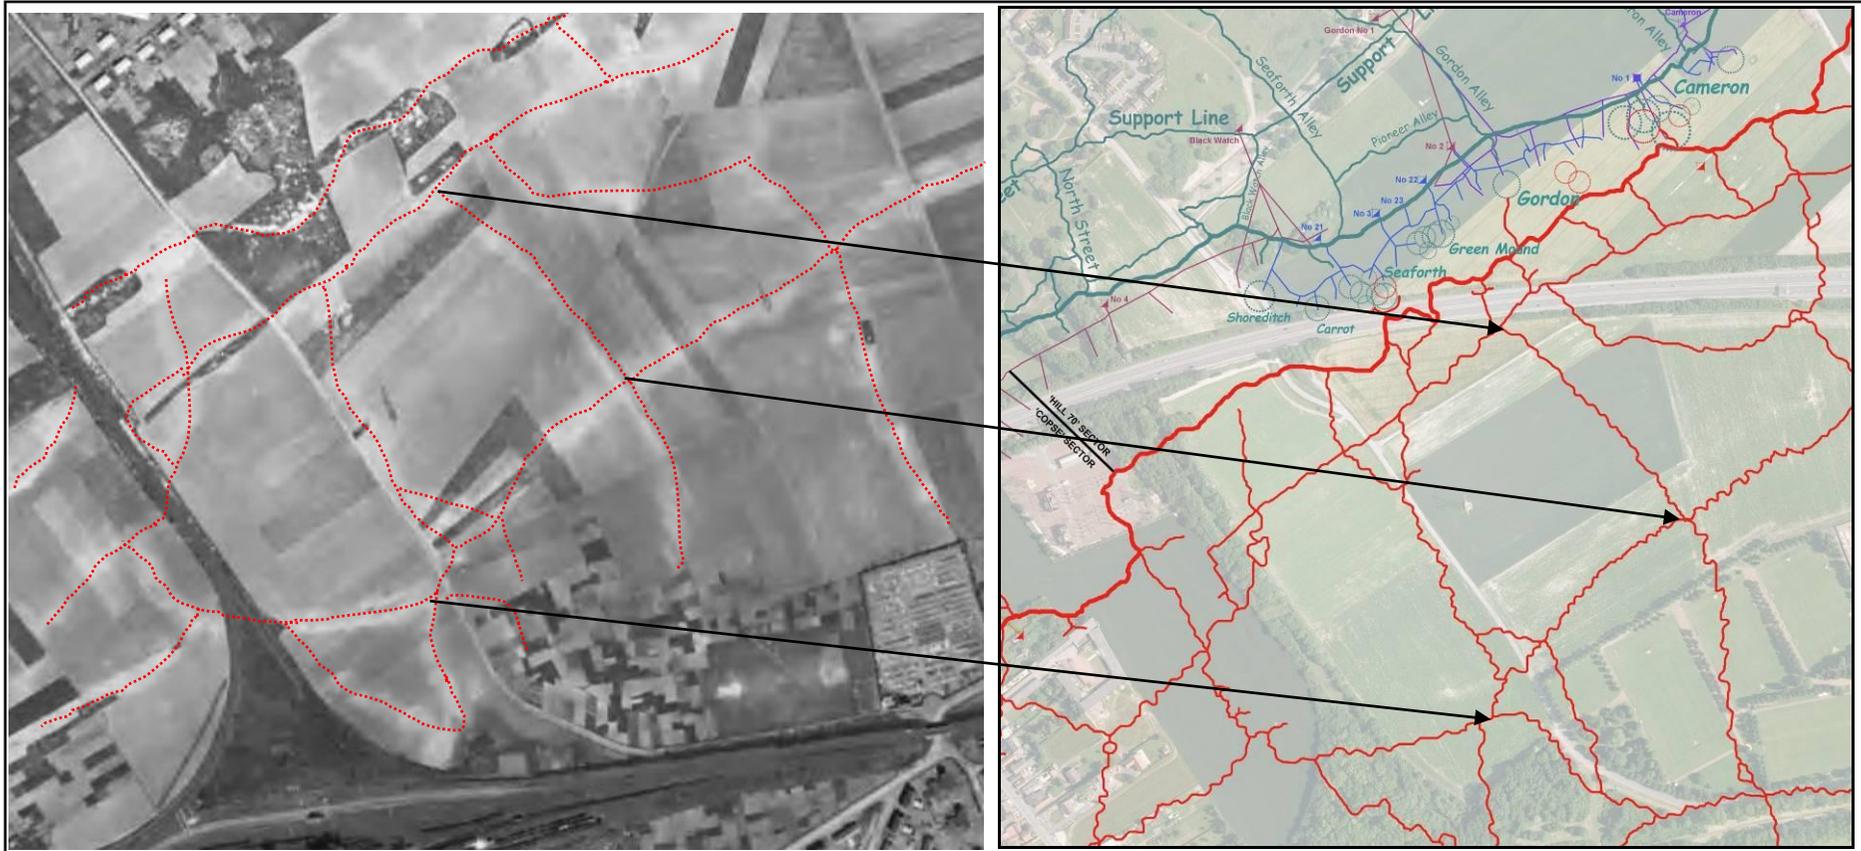
Les traces blanchâtres au sein des champs semblent correspondre avec le tracé des sapes sur la carte transmise par le Groupe Durand. On peut toutefois observer un léger décalage entre les traces blanchâtres observés et le tracé des sapes.

Figure 11 : Comparaison des traces blanchâtres observées dans les champs et le tracé des sapes transmis par le Groupe Durand

Nous avons croisés les résultats de l'enquête documentaire concernant les risques liés avec les cavités souterraines avec la photographie aérienne datant de 1951 (voir figures situées page suivante).

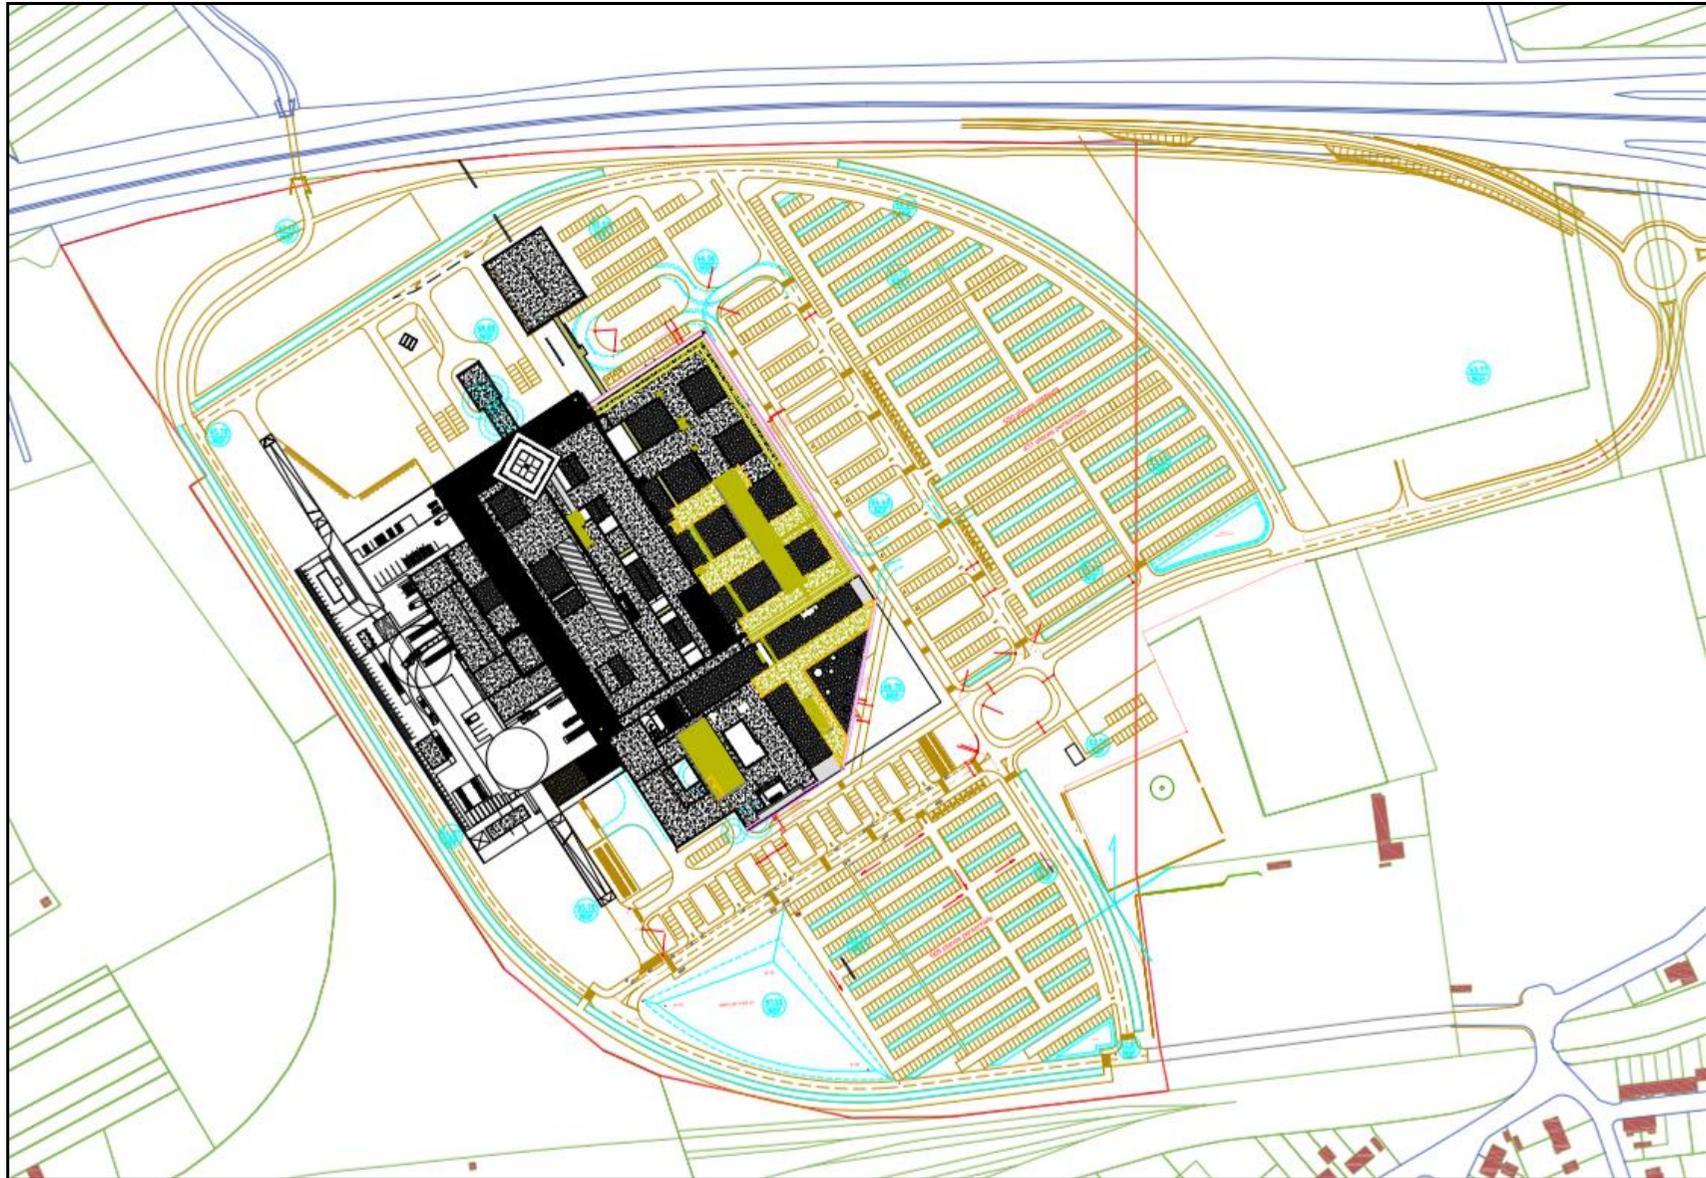
Figure 13 : Plan de masse du projet

Le projet prévoit la réalisation de terrassement en profil mixte déblais / remblais. Il est notamment prévu de réutiliser les déblais, liés aux excavations du sous-sol et des bassins de rétention pour les voiries, en remblais au droit des voiries et parkings. D'après les plans

transmis, les épaisseurs maximales de remblais seront de l'ordre de 3,00 à 3,50 m environ au droit des voiries et les épaisseurs maximales de déblais de l'ordre de 5,30 m au droit du bassin de rétention.

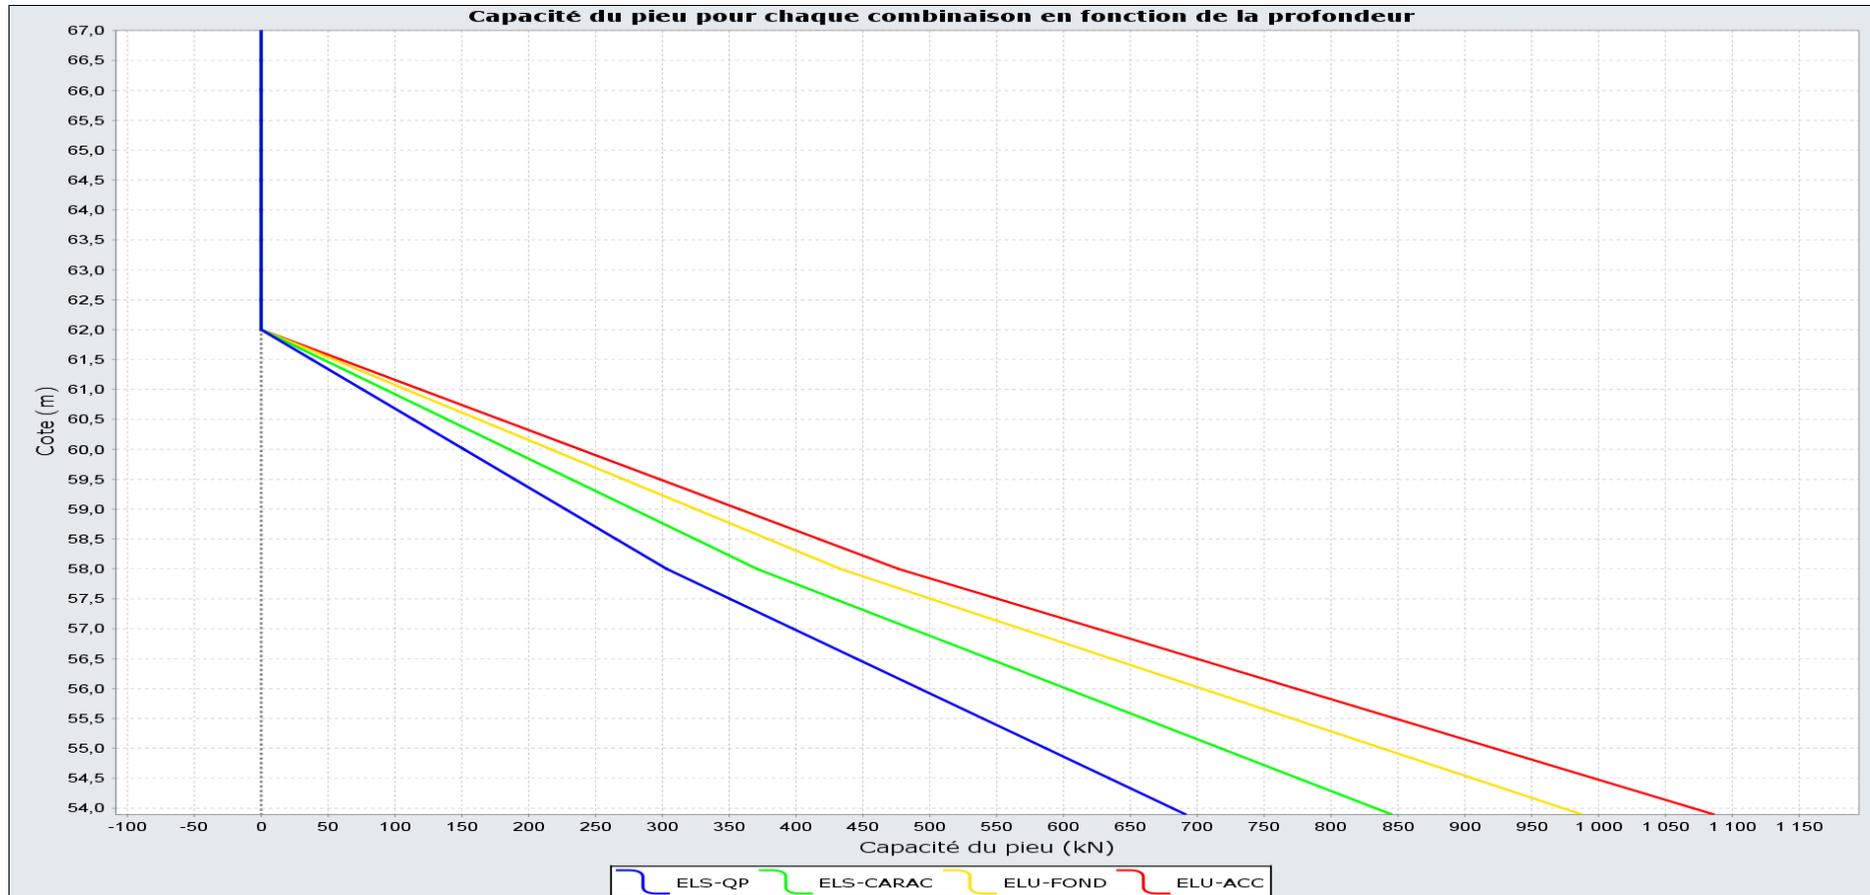
Diamètre du pieu : D = 40 cm

Modèle d'ensemble

Figure 14 : Capacité portante d'un pieu diamètre 40 cm – modèle d'ensemble – solution 1 & 2
Base du pieu : 53,80 m NGF - Longueur du pieu : 13,20 m
Charge limite du pieu vis-à-vis de la combinaison ELS Quasi-Permanent : 691 kN (69,1 tonnes)

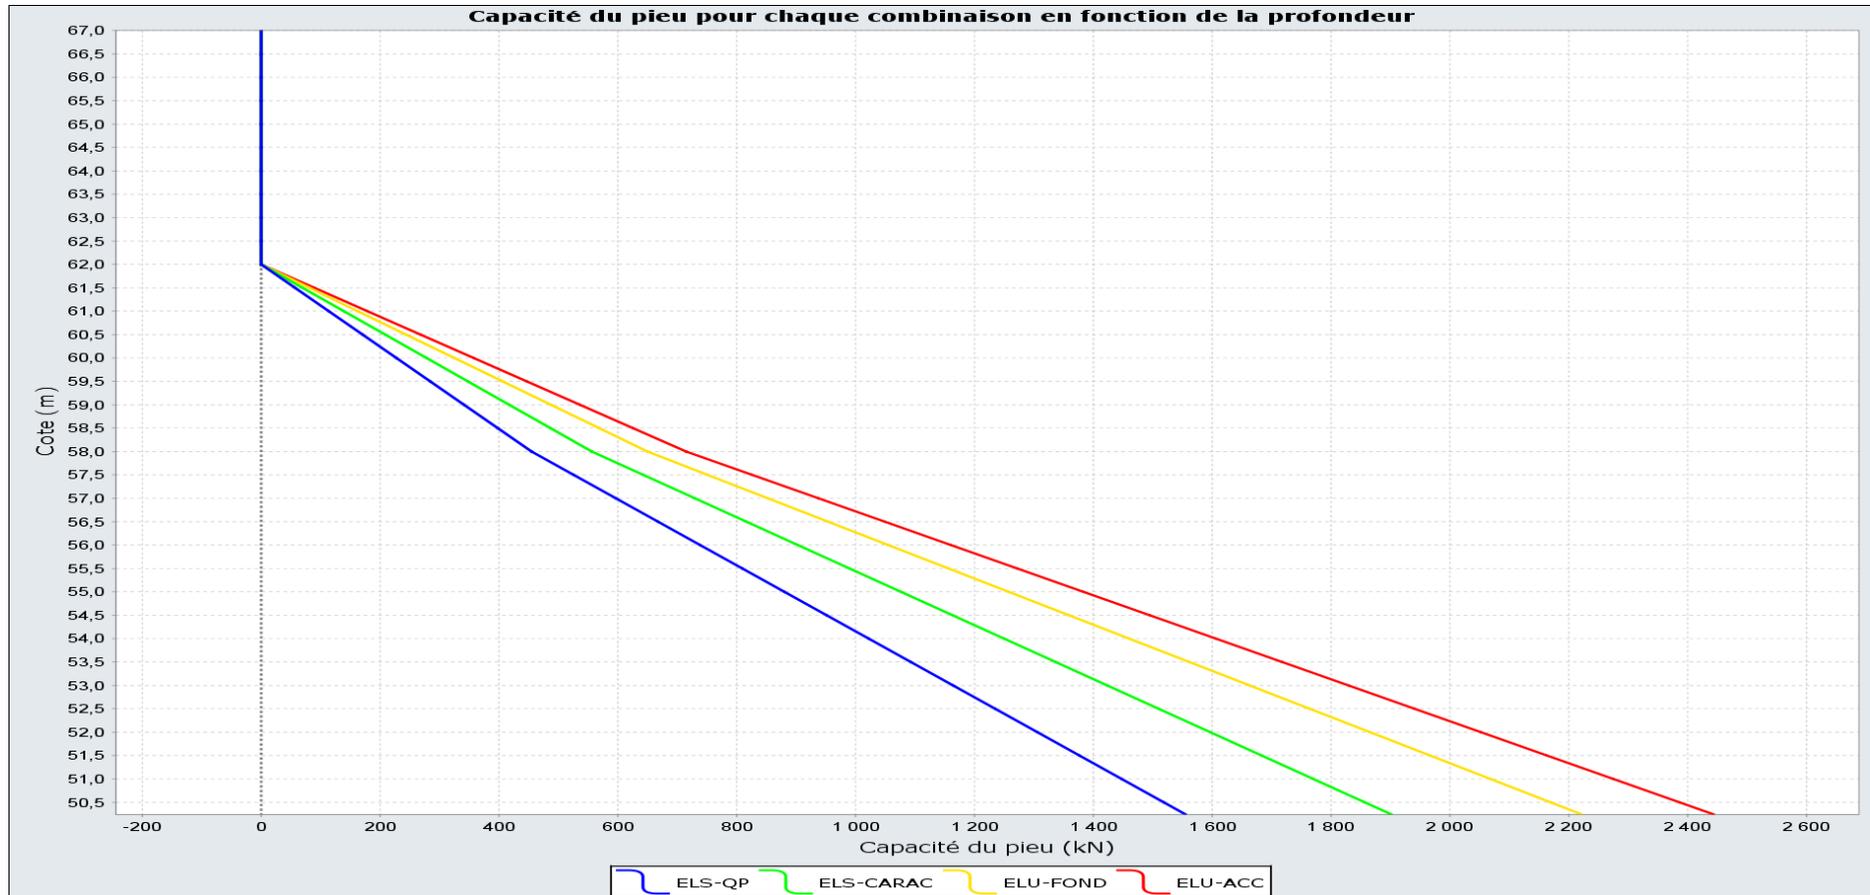
Figure 15 : Capacité portante d'un pieu diamètre 60 cm – modèle d'ensemble – solution 1 & 2

Base du pieu : 50,20 m NGF - Longueur du pieu : 16,80 m

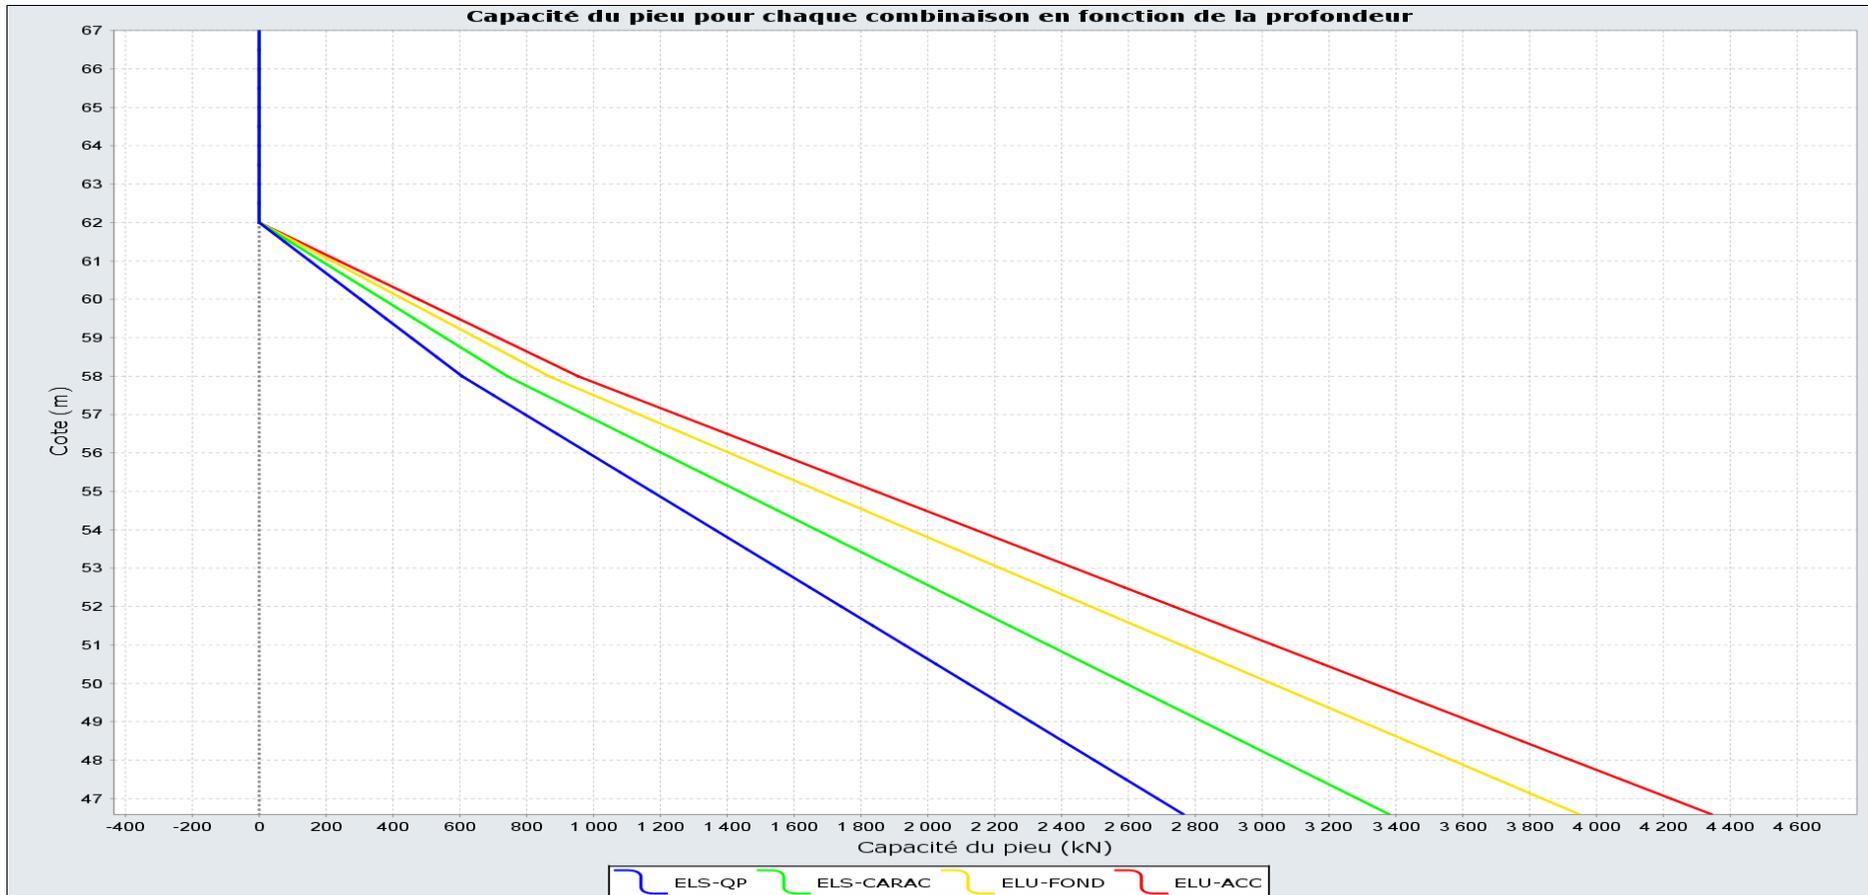
Figure 16 : Capacité portante d'un pieu diamètre 80 cm – modèle d'ensemble – solution 1 & 2

Base du pieu : 46,50 m NGF - Longueur du pieu : 20,50 m
