Centre Hospitalier de Lens

Construction du « Nouvel Hôpital » de Lens

Etude géotechnique de conception G2 Phase Avant-Projet (AVP)

Référence	Date	Version	Total p.	Rédacteur	Relecteur
17-310	24/07/2017	1	185	M. WUILBAUT	M. SOUQUIERE

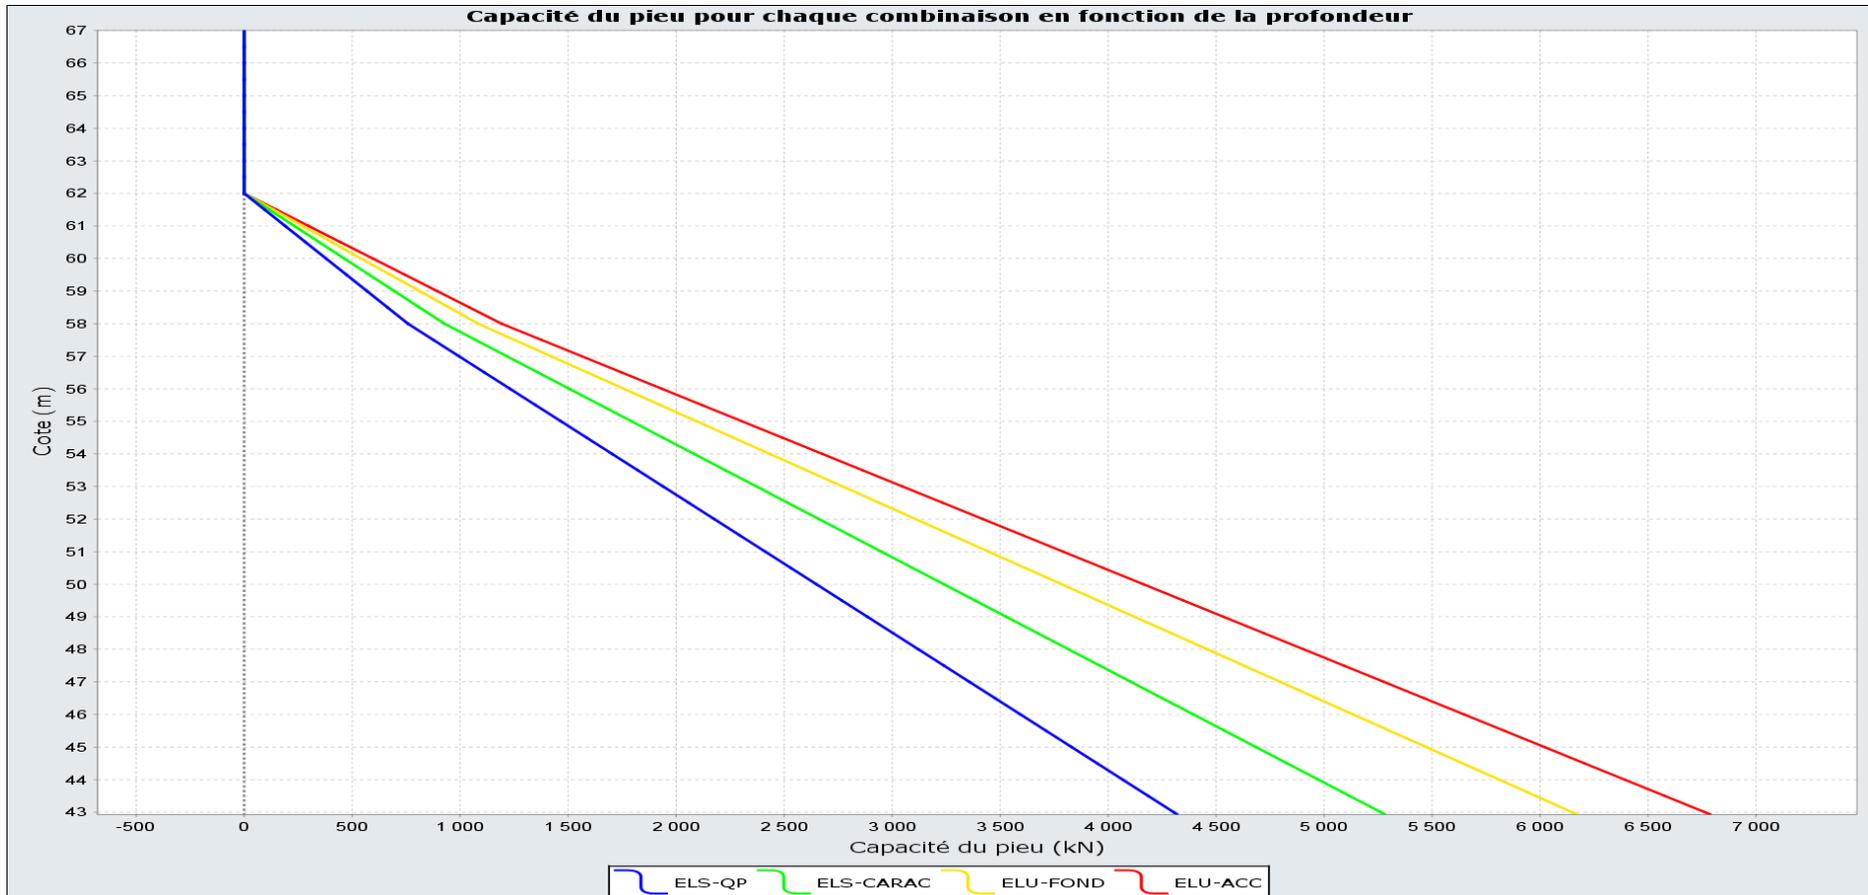
Figure 17 : Capacité portante d'un pieu diamètre 100 cm – modèle d'ensemble – solution 1 & 2

Base du pieu : 42,90 m NGF - Longueur du pieu : 24,10 m

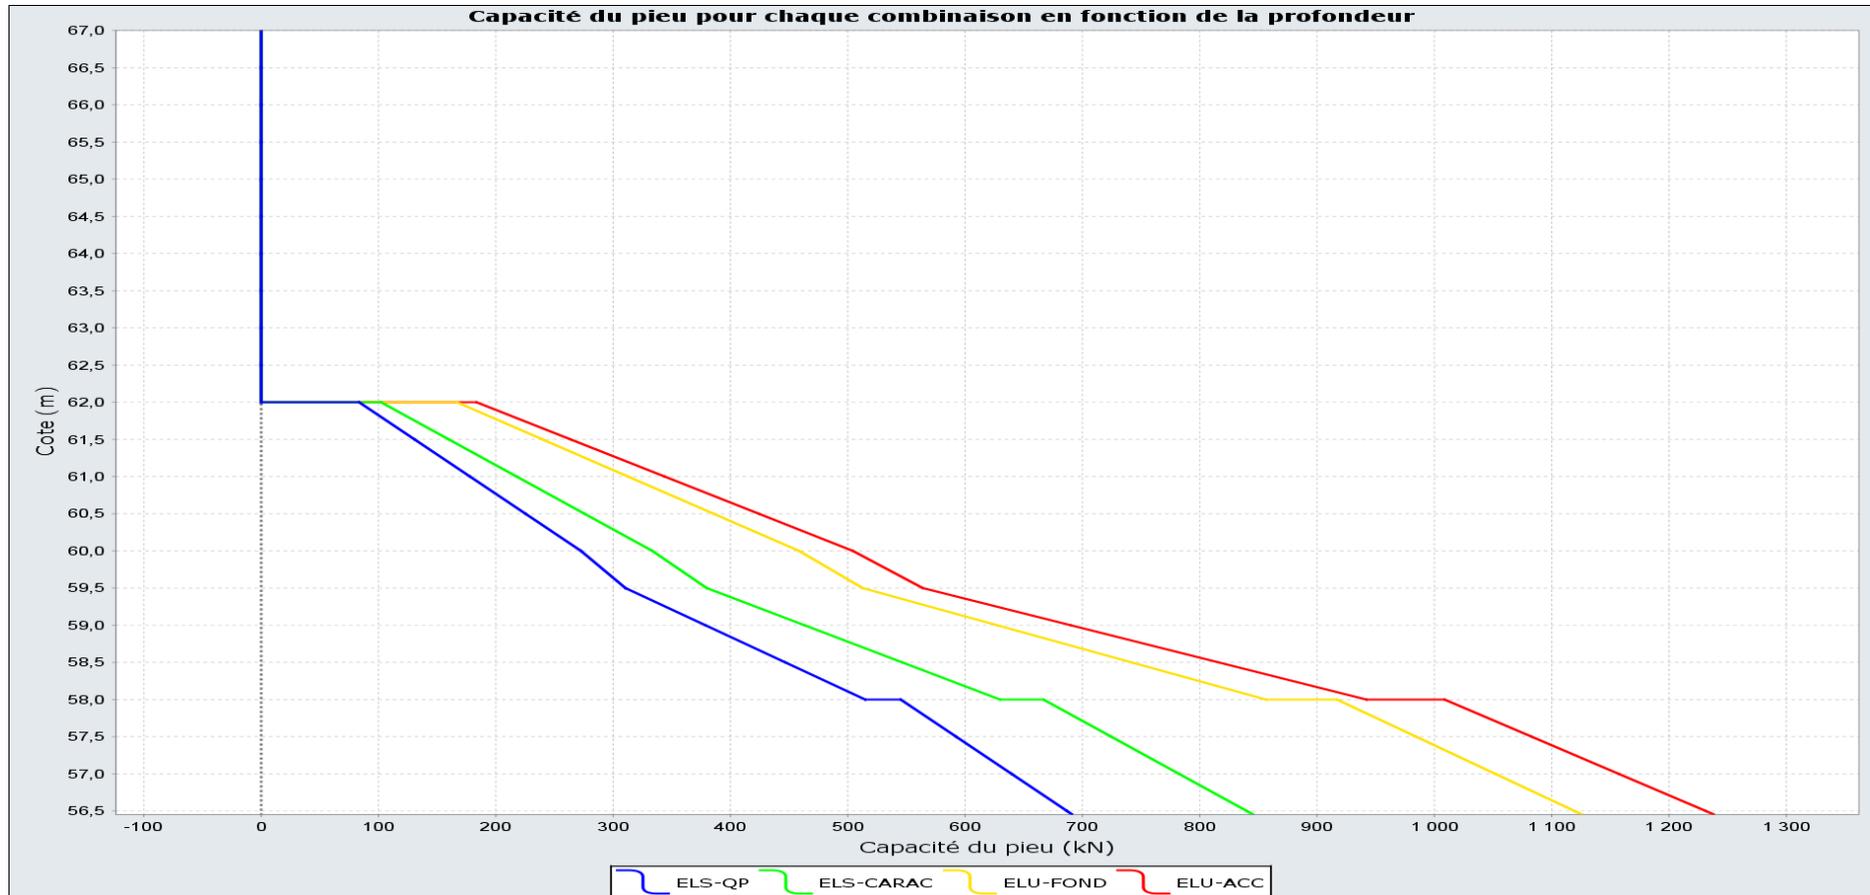
Figure 18 : Capacité portante d'un pieu diamètre 40 cm – modèle d'ensemble – solution 3

Base du pieu : 56,40 m NGF - Longueur du pieu : 10,60 m

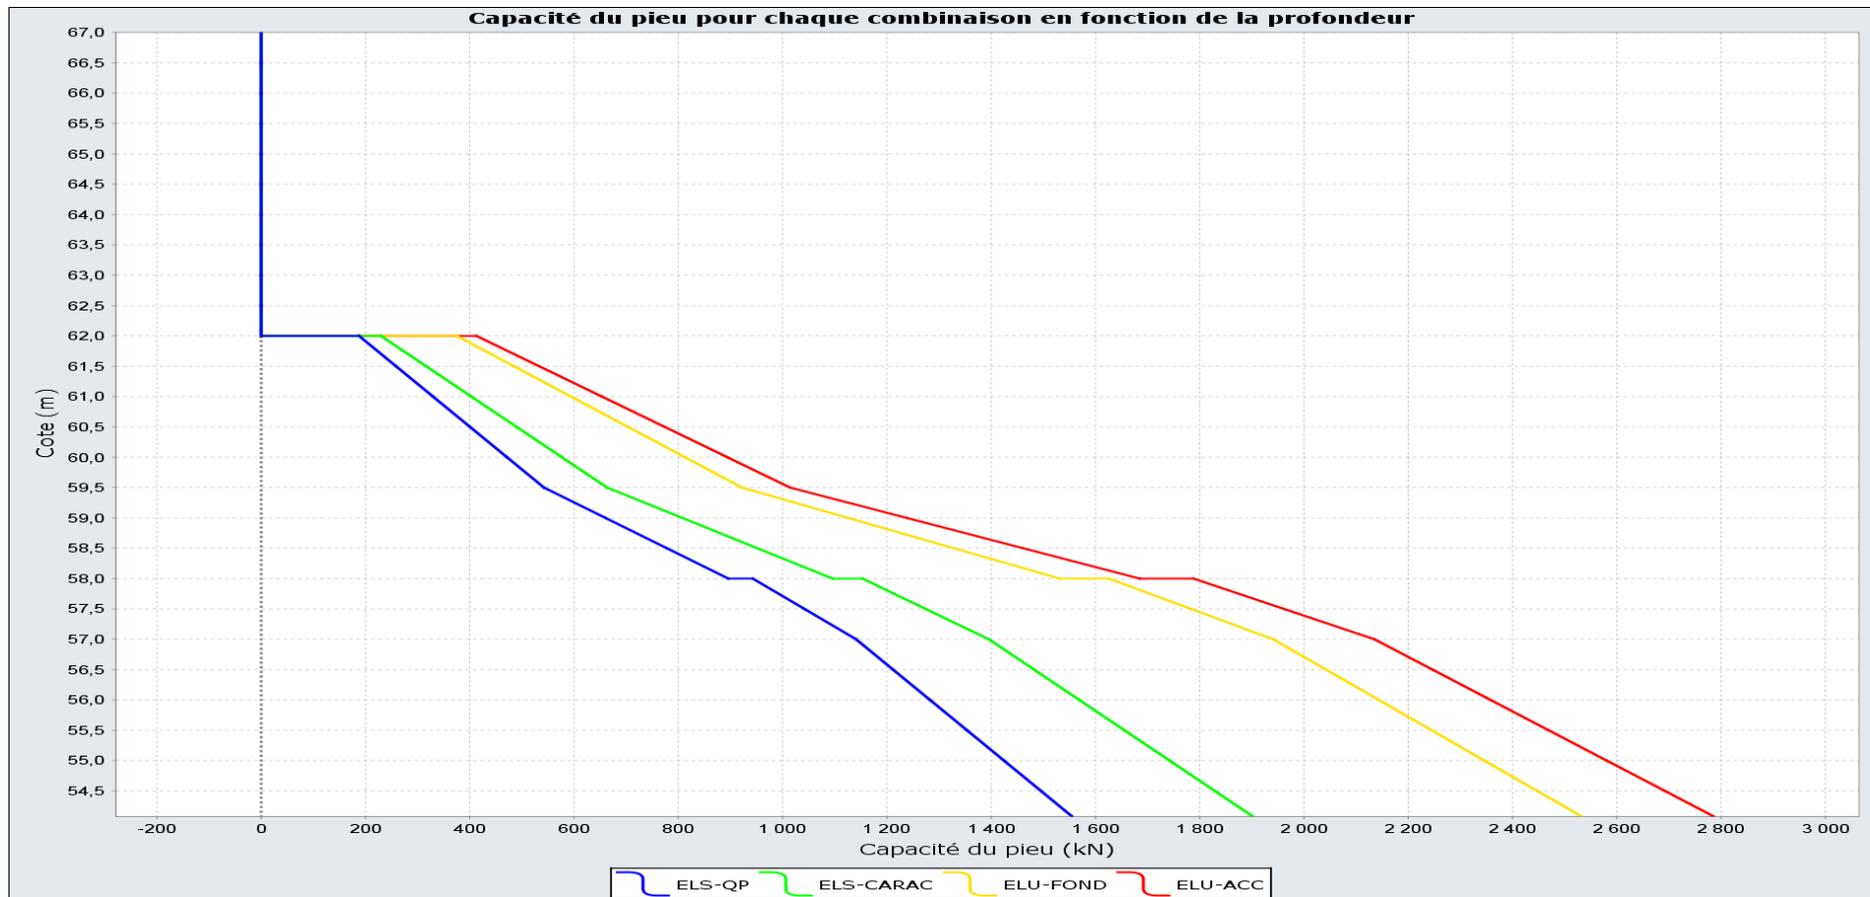
Figure 19 : Capacité portante d'un pieu diamètre 60 cm – modèle d'ensemble – solution 3

Base du pieu : 54,00 m NGF - Longueur du pieu : 13,00 m

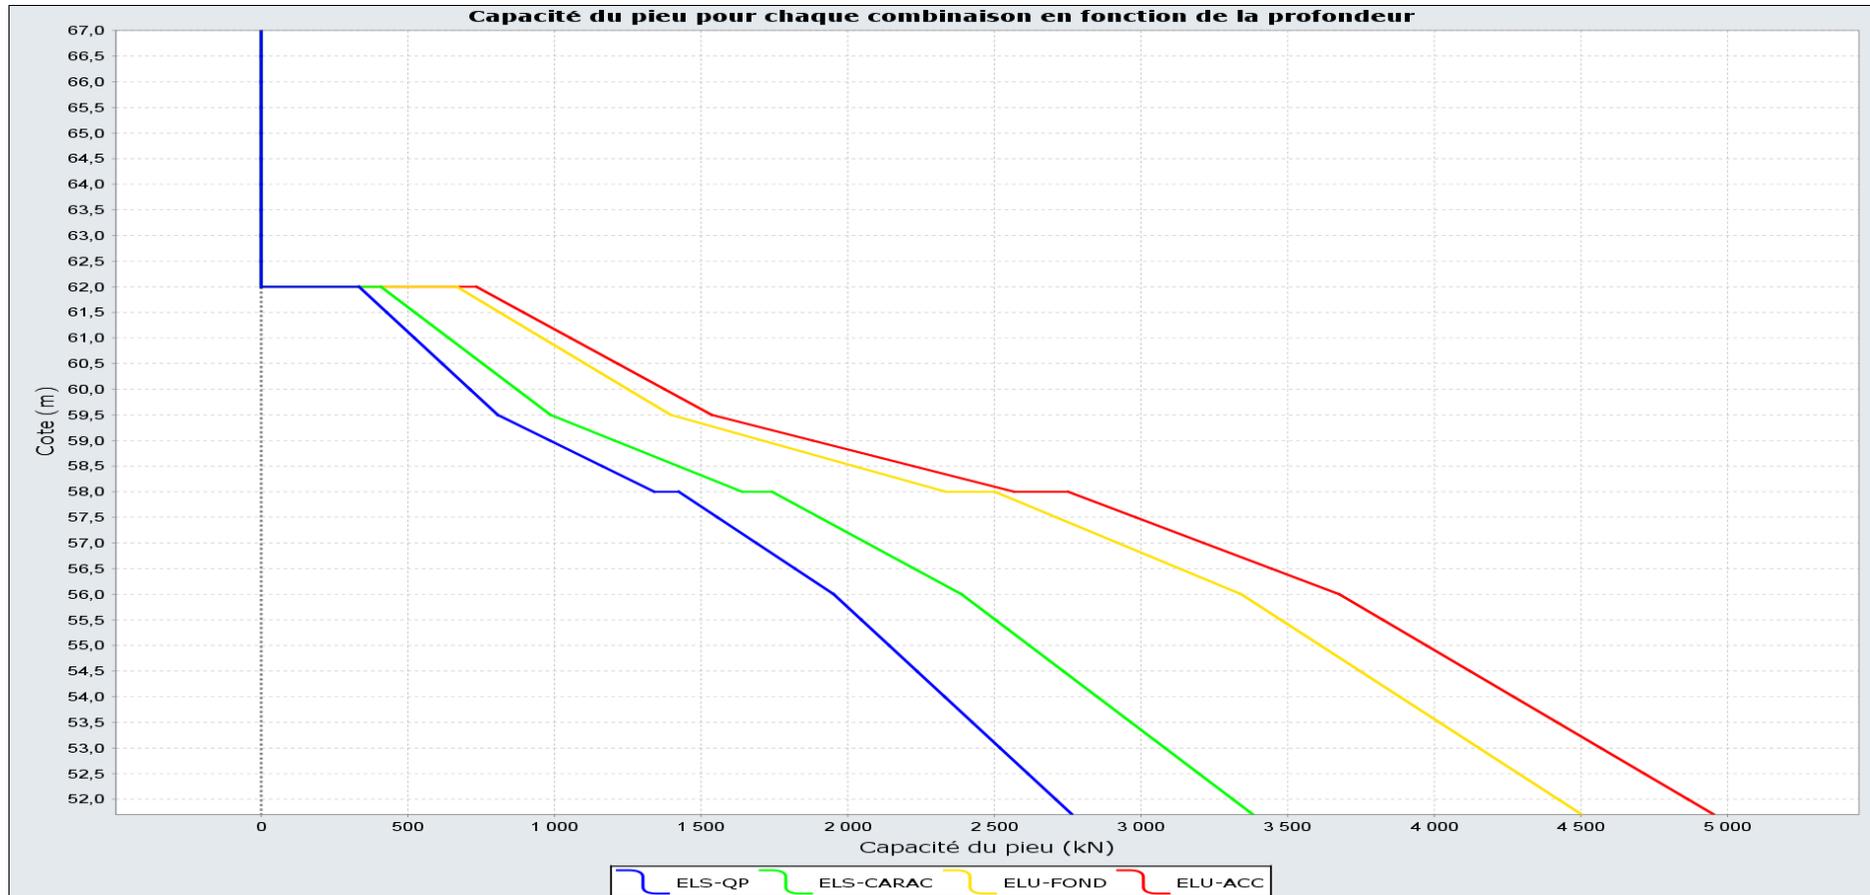
Figure 20 : Capacité portante d'un pieu diamètre 80 cm – modèle d'ensemble – solution 3

Base du pieu : 51,70 m NGF - Longueur du pieu : 15,30 m

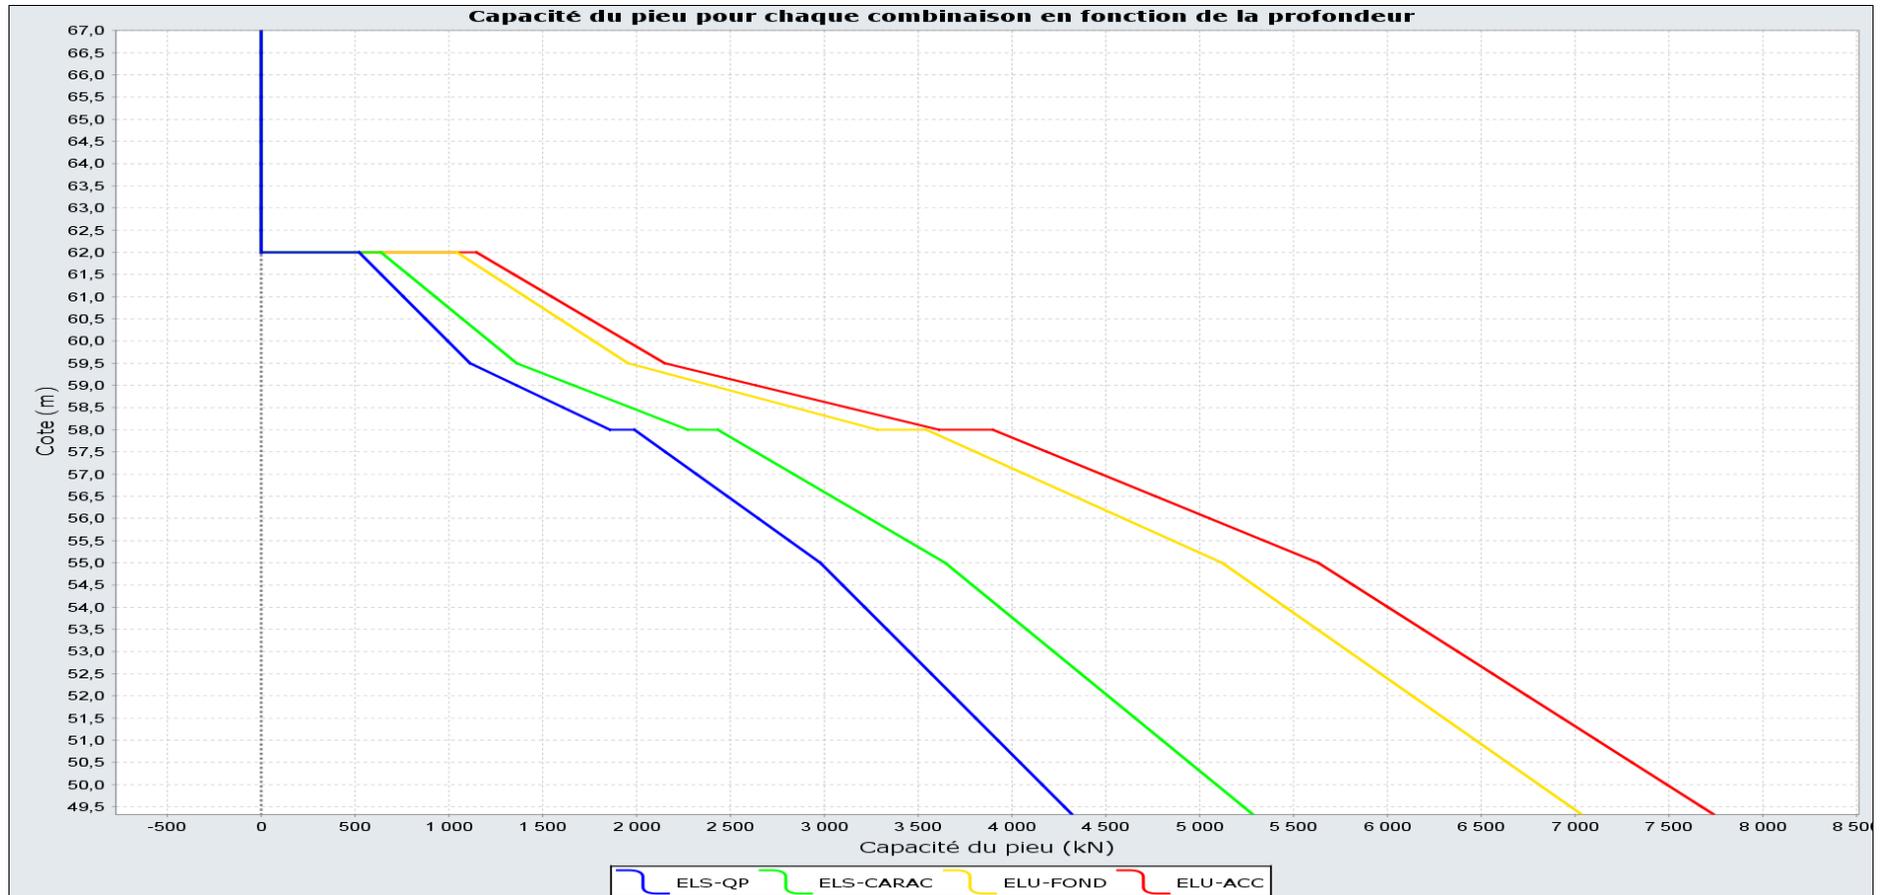
Figure 21 : Capacité portante d'un pieu diamètre 100 cm – modèle d'ensemble – solution 3

Base du pieu : 49,30 m NGF - Longueur du pieu : 17,70 m

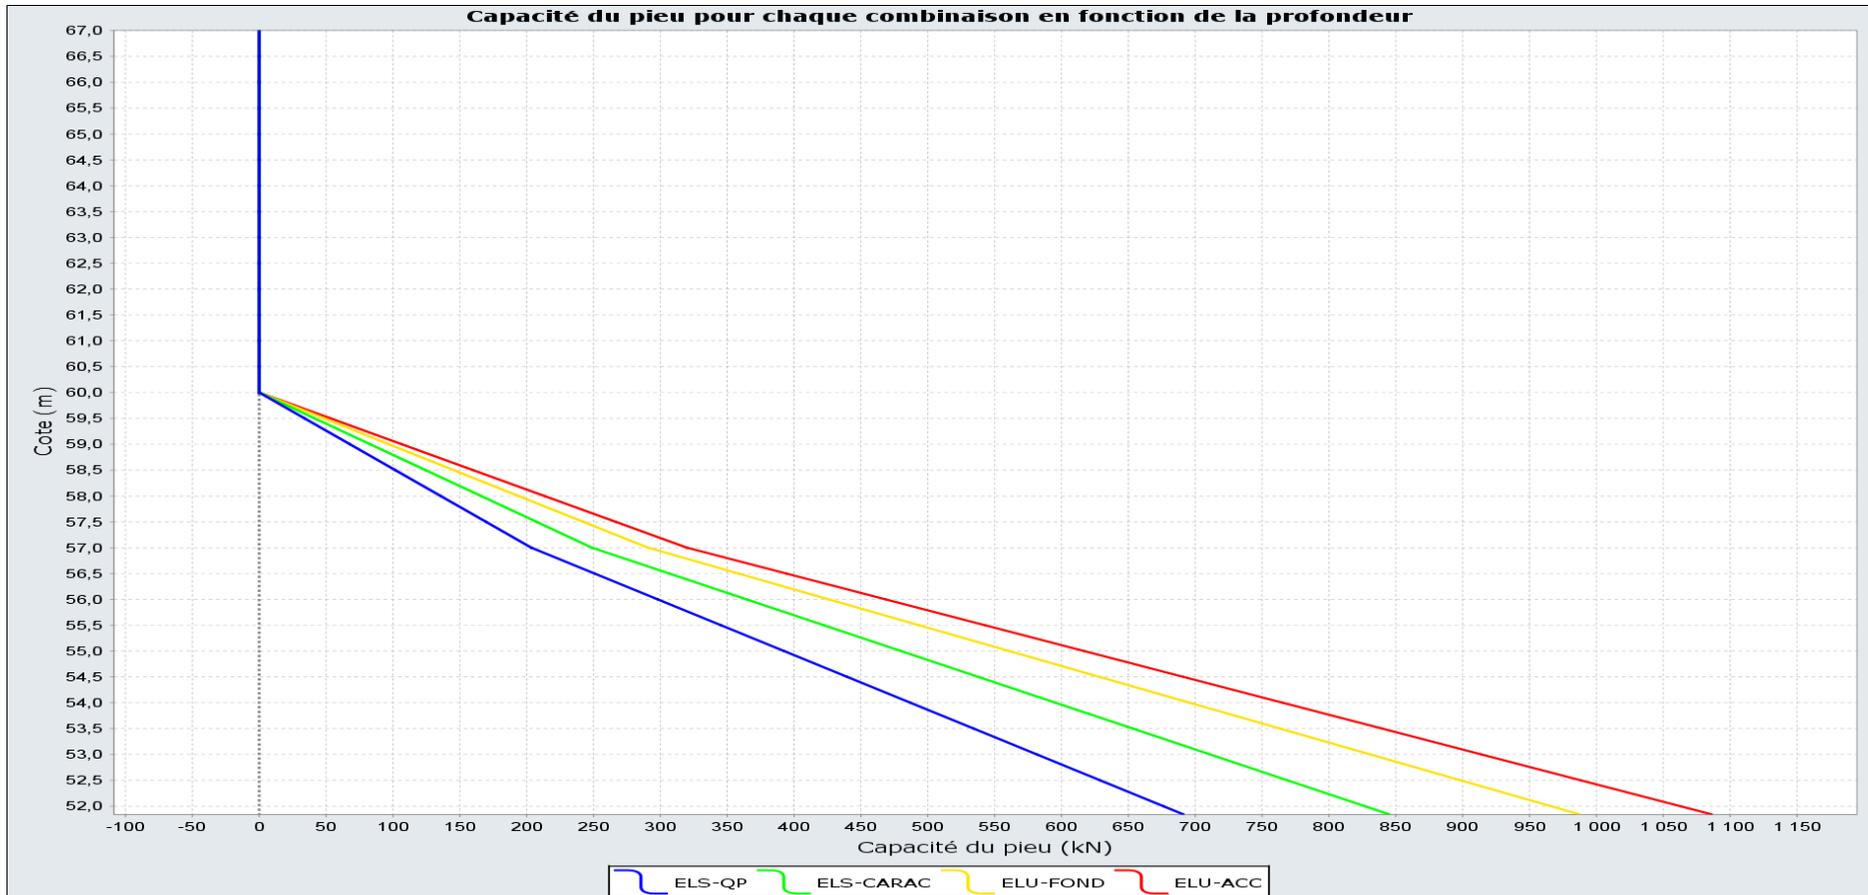
Figure 22 : Capacité portante d'un pieu diamètre 40 cm – modèle PR1 – solution 1 & 2

Base du pieu : 51,80 m NGF - Longueur du pieu : 15,20 m

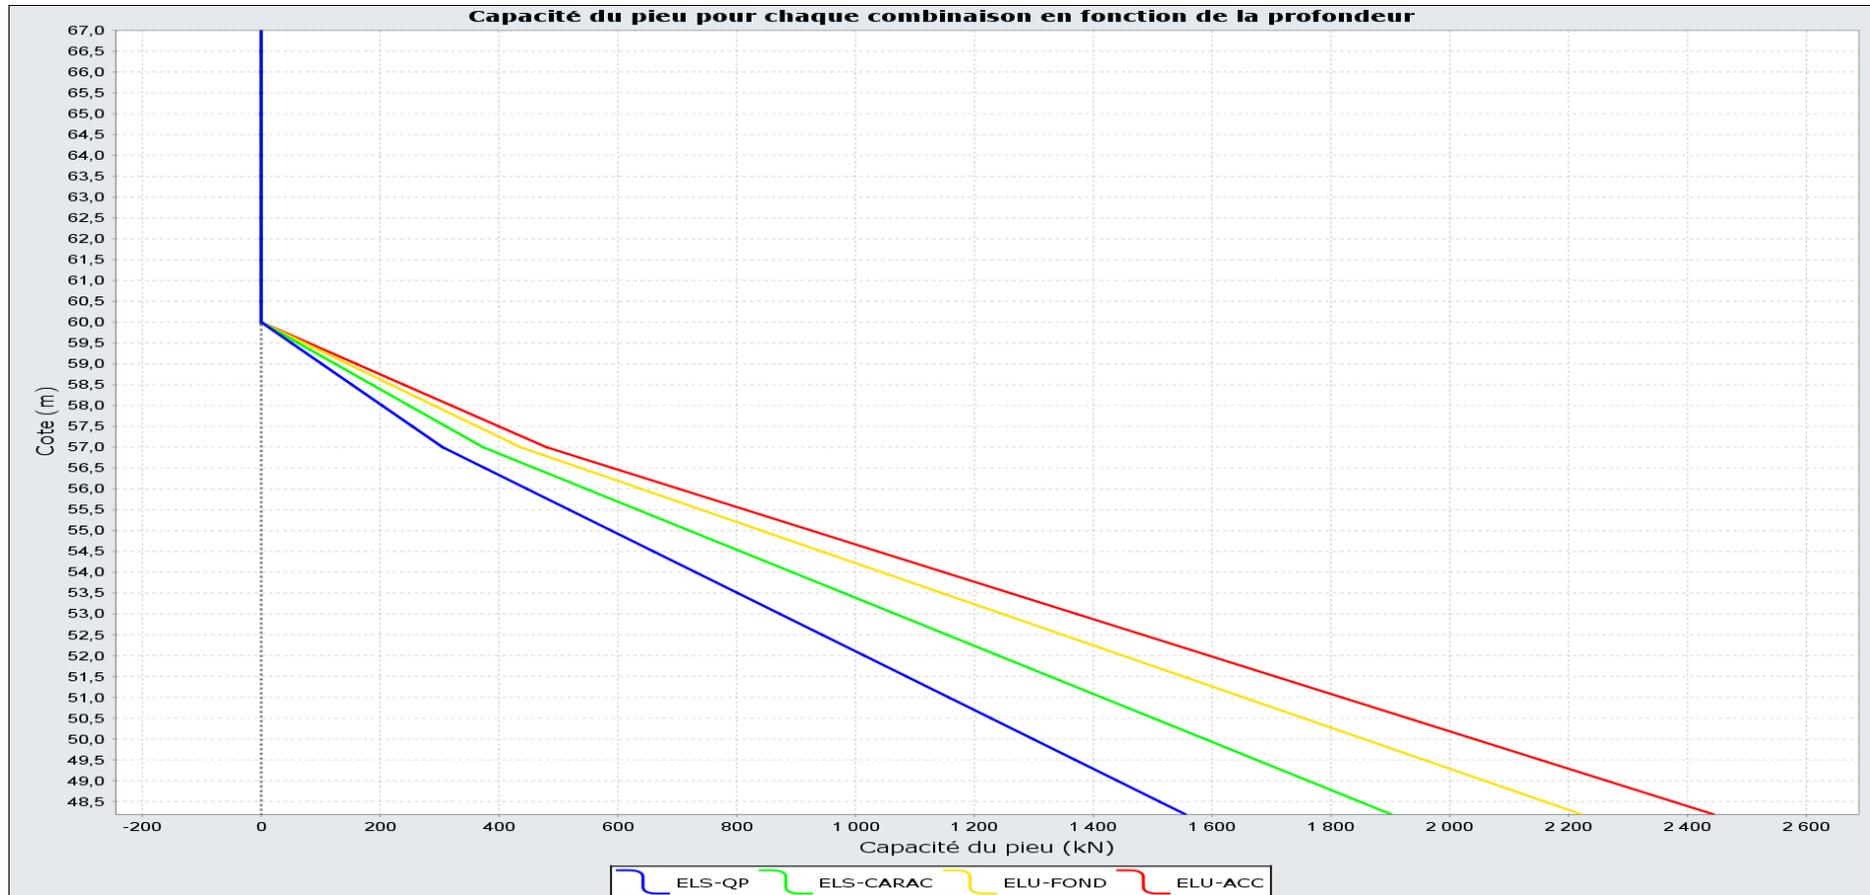
Figure 23 : Capacité portante d'un pieu diamètre 60 cm – modèle PR1 – solution 1 & 2

Base du pieu : 48,10 m NGF - Longueur du pieu : 18,90 m

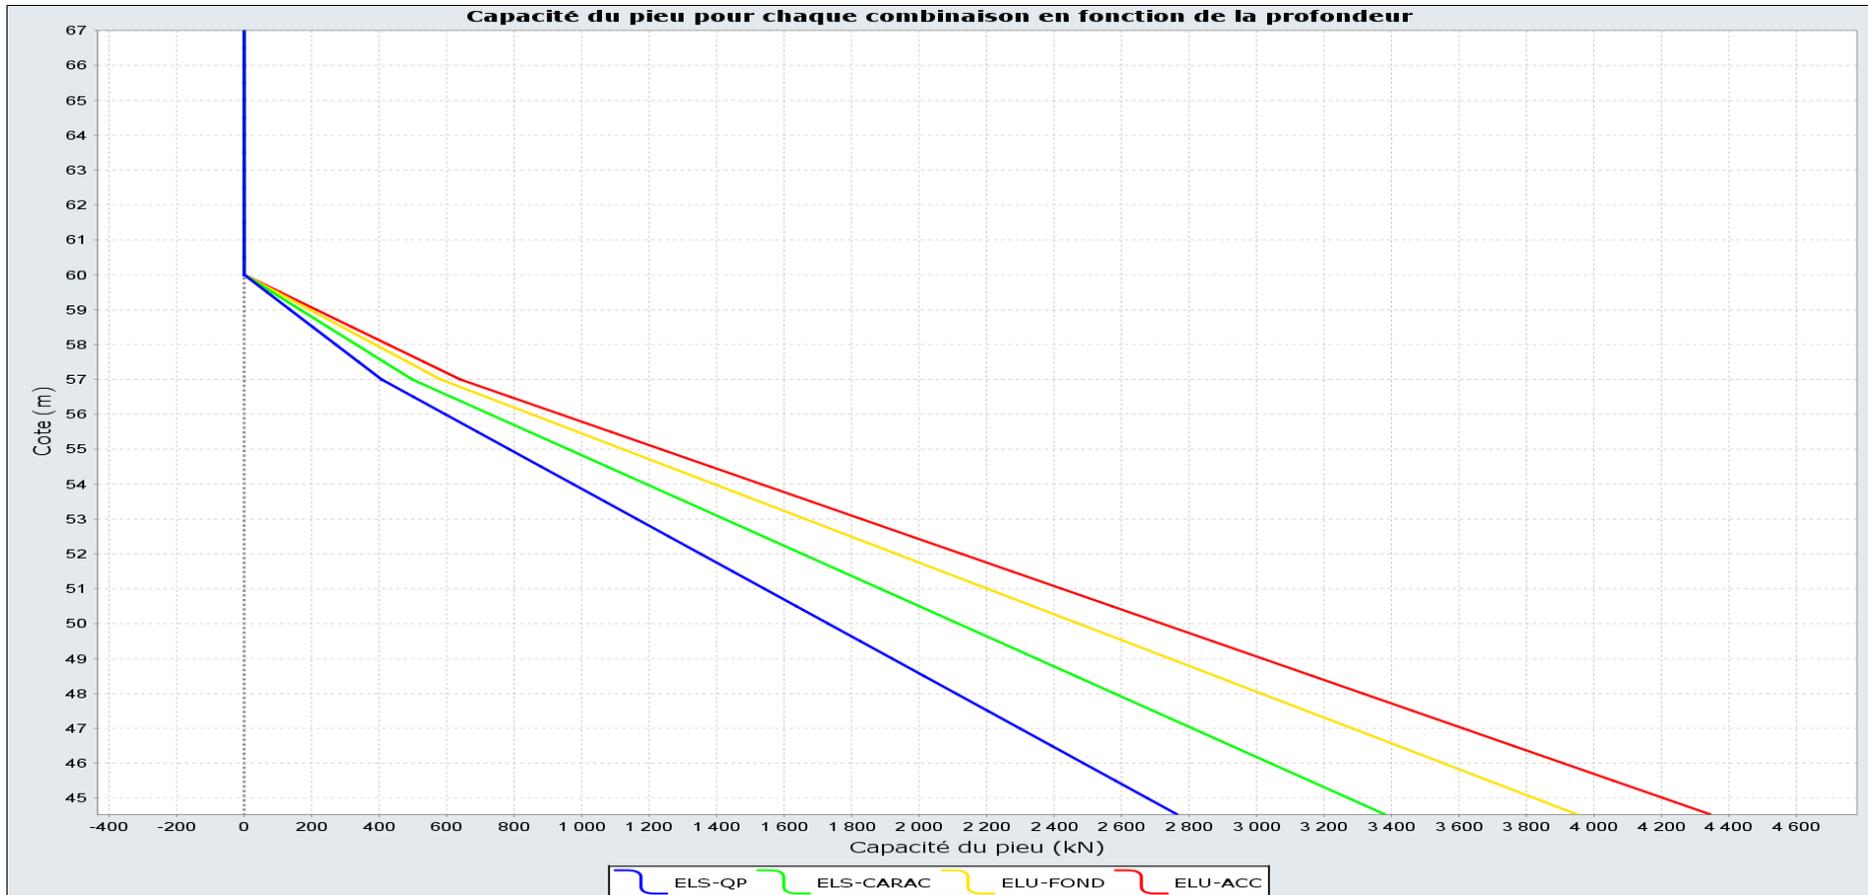
Figure 24 : Capacité portante d'un pieu diamètre 80 cm – modèle PR1 – solution 1 & 2

Base du pieu : 44,50 m NGF - Longueur du pieu : 22,50 m

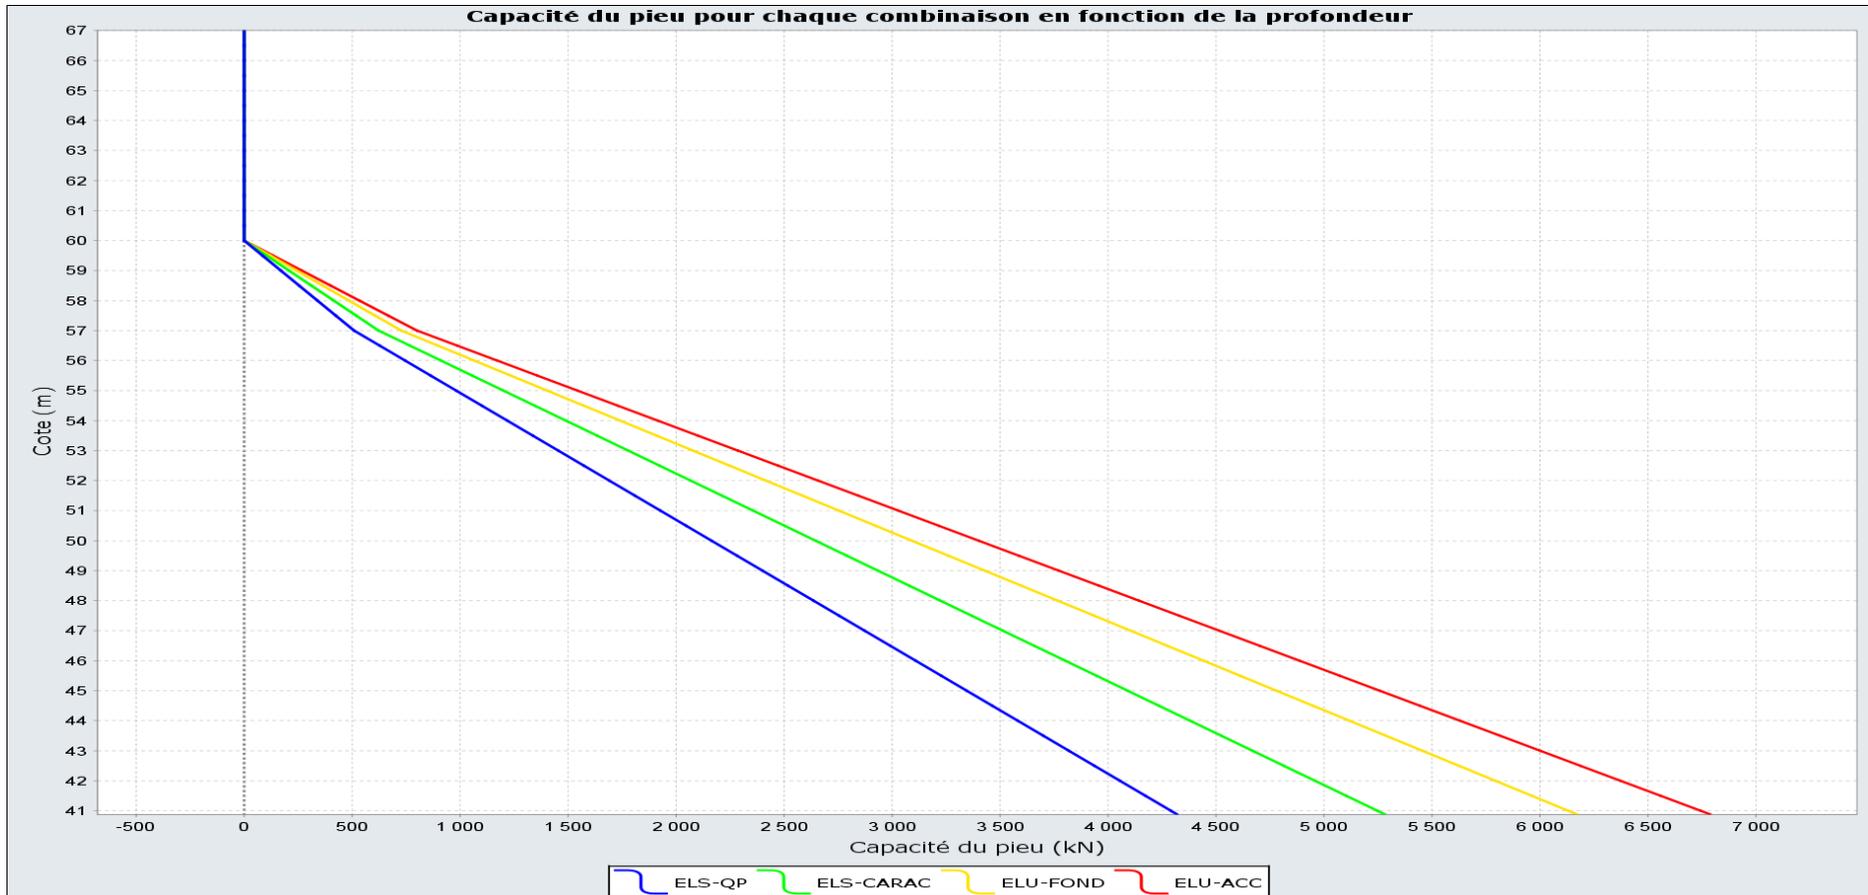
Figure 25 : Capacité portante d'un pieu diamètre 100 cm – modèle PR1 – solution 1 & 2

Base du pieu : 40,80 m NGF - Longueur du pieu : 26,20 m

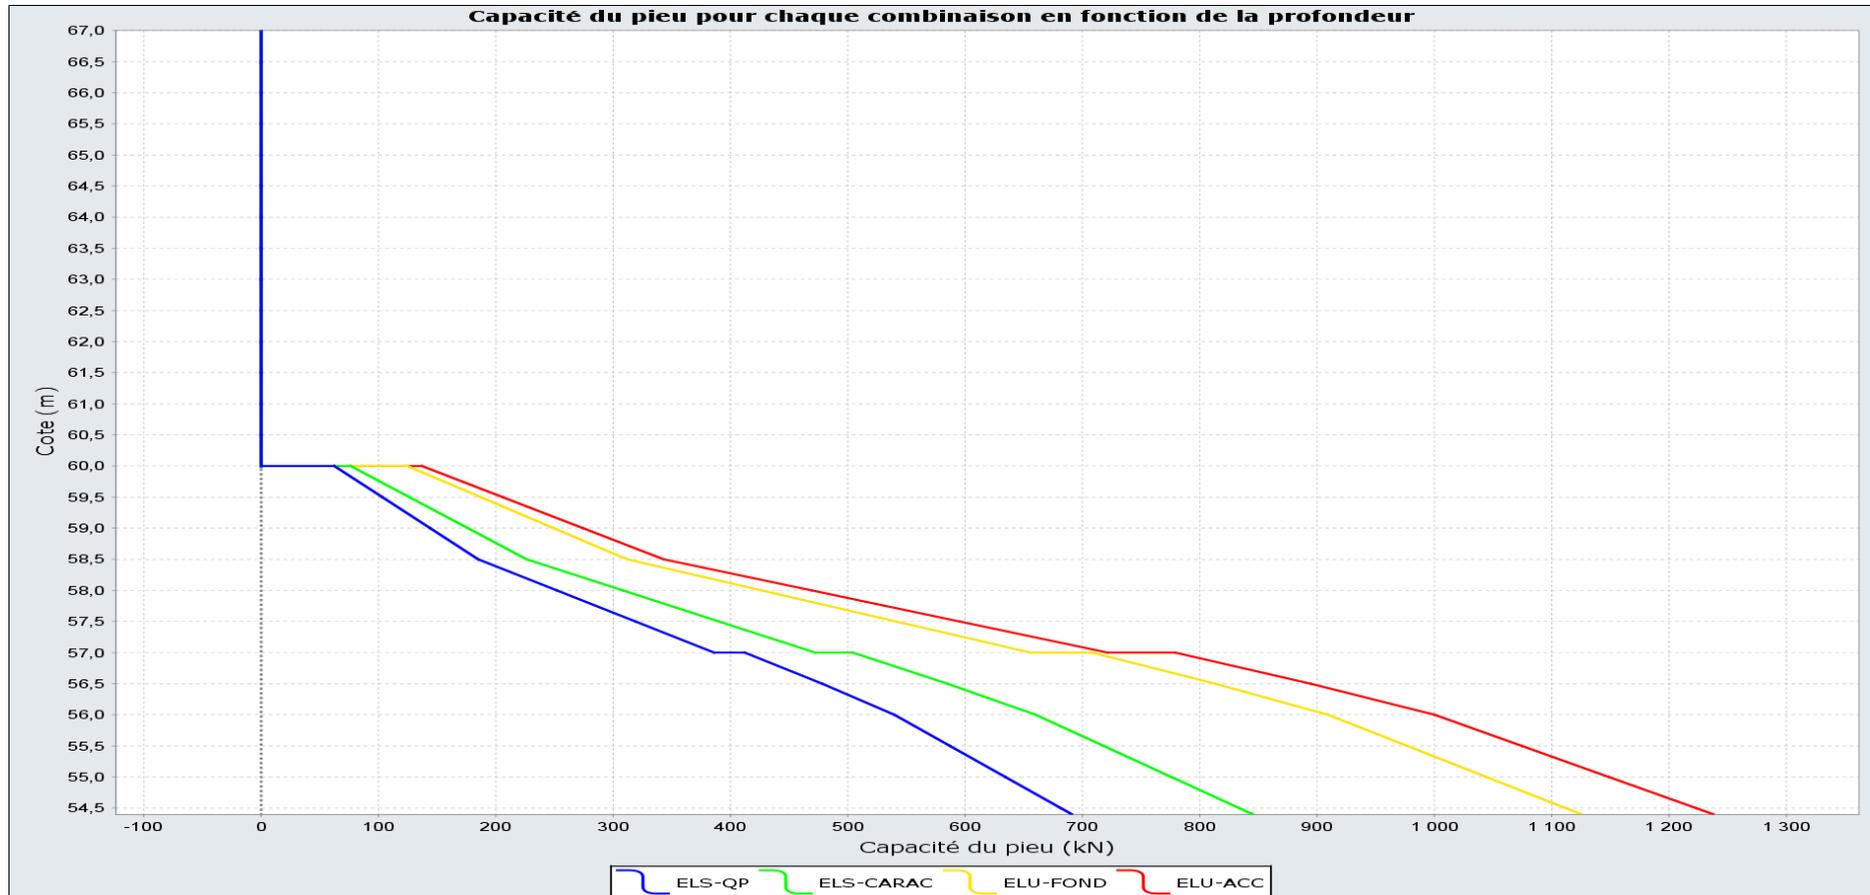
Figure 26 : Capacité portante d'un pieu diamètre 40 cm – modèle PR1 – solution 3

Base du pieu : 54,30 m NGF - Longueur du pieu : 12,70 m

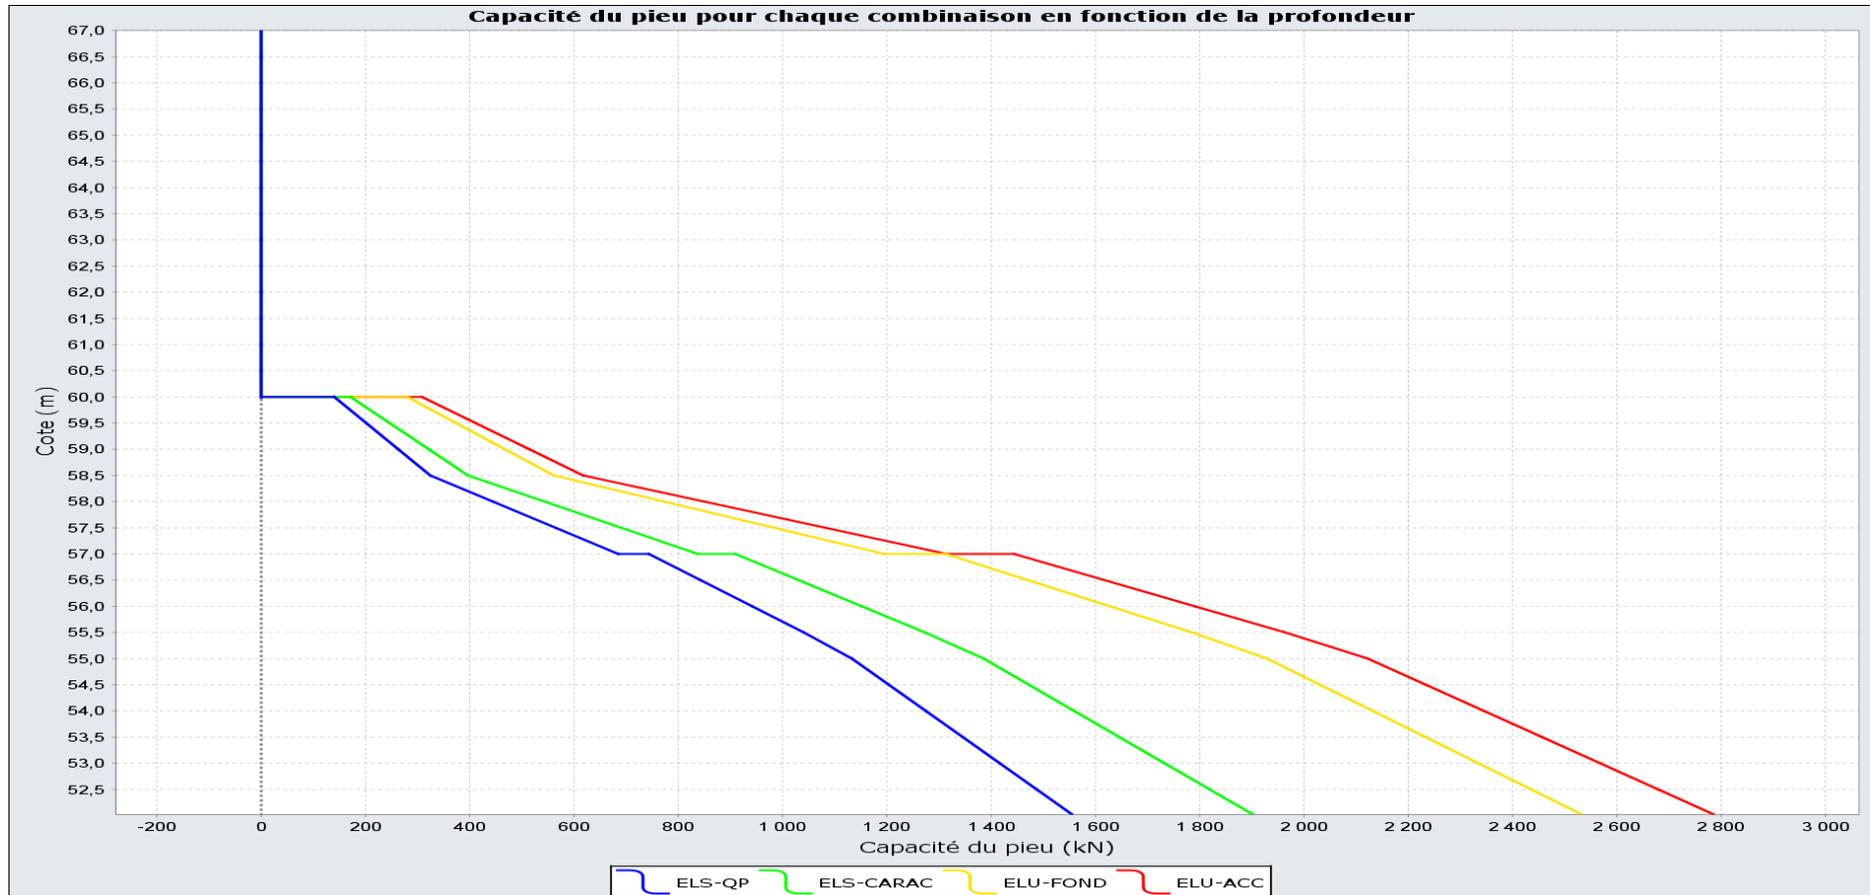
Figure 27 : Capacité portante d'un pieu diamètre 60 cm – modèle PR1 – solution 3

Base du pieu : 52,00 m NGF - Longueur du pieu : 15,00 m

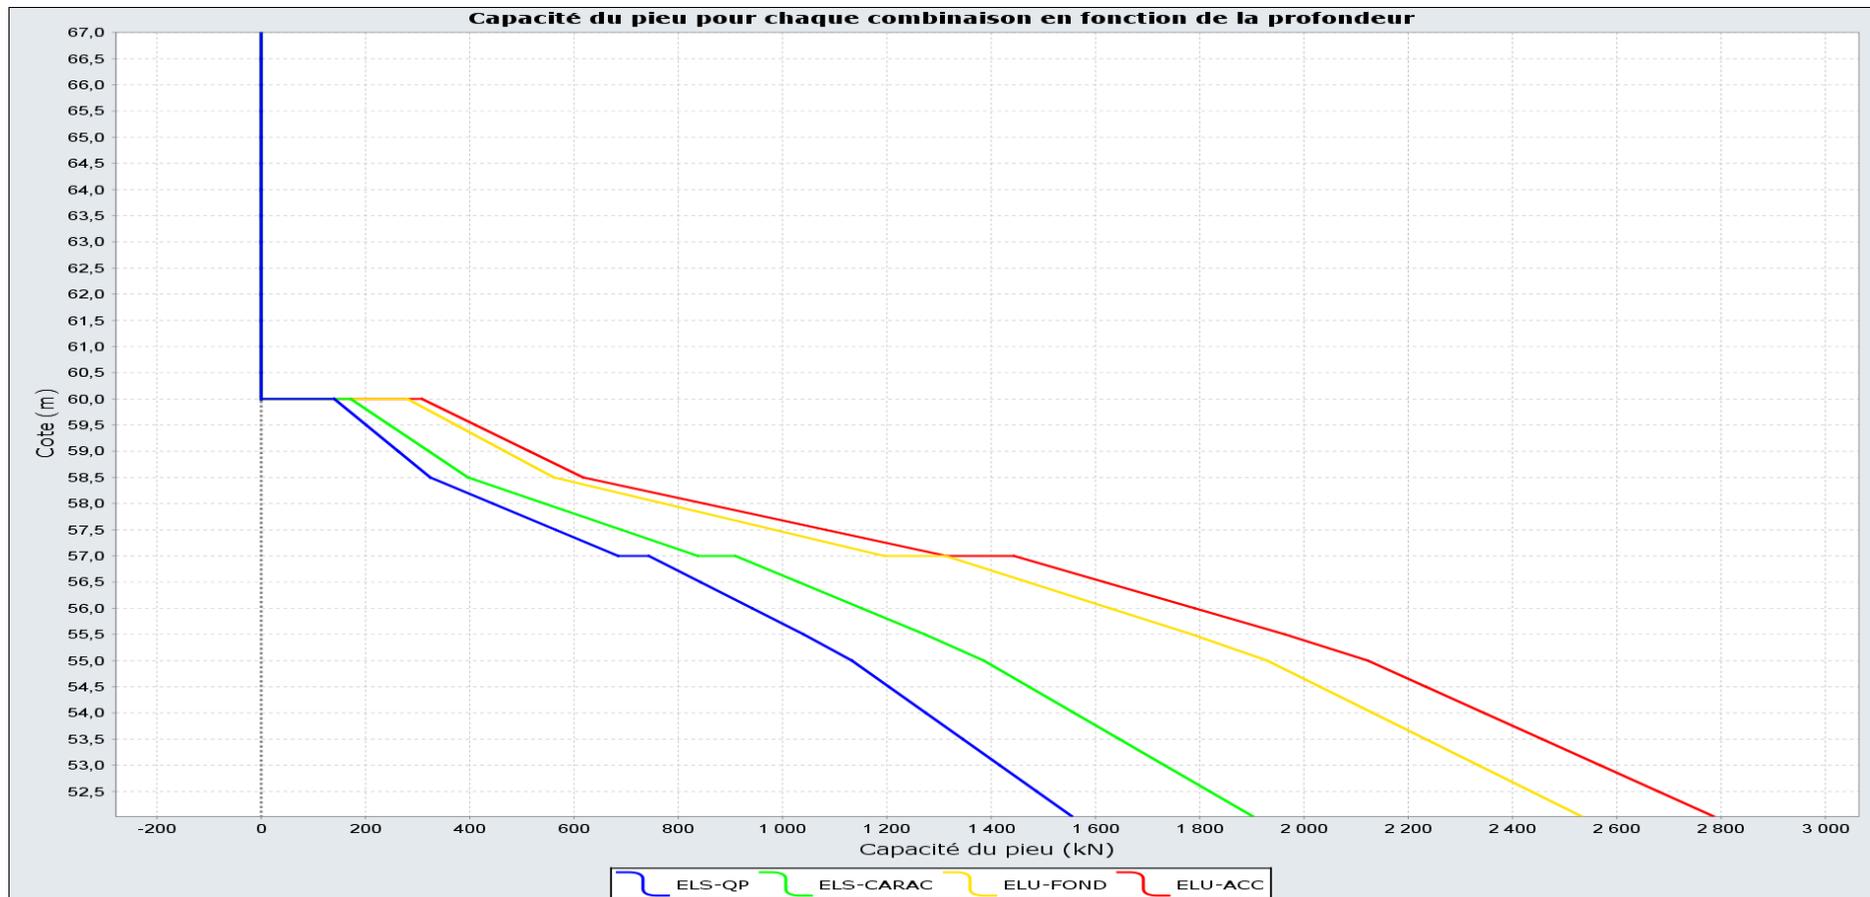
Figure 28 : Capacité portante d'un pieu diamètre 80 cm – modèle PR1 – solution 3

Base du pieu : 49,60 m NGF - Longueur du pieu : 17,40 m

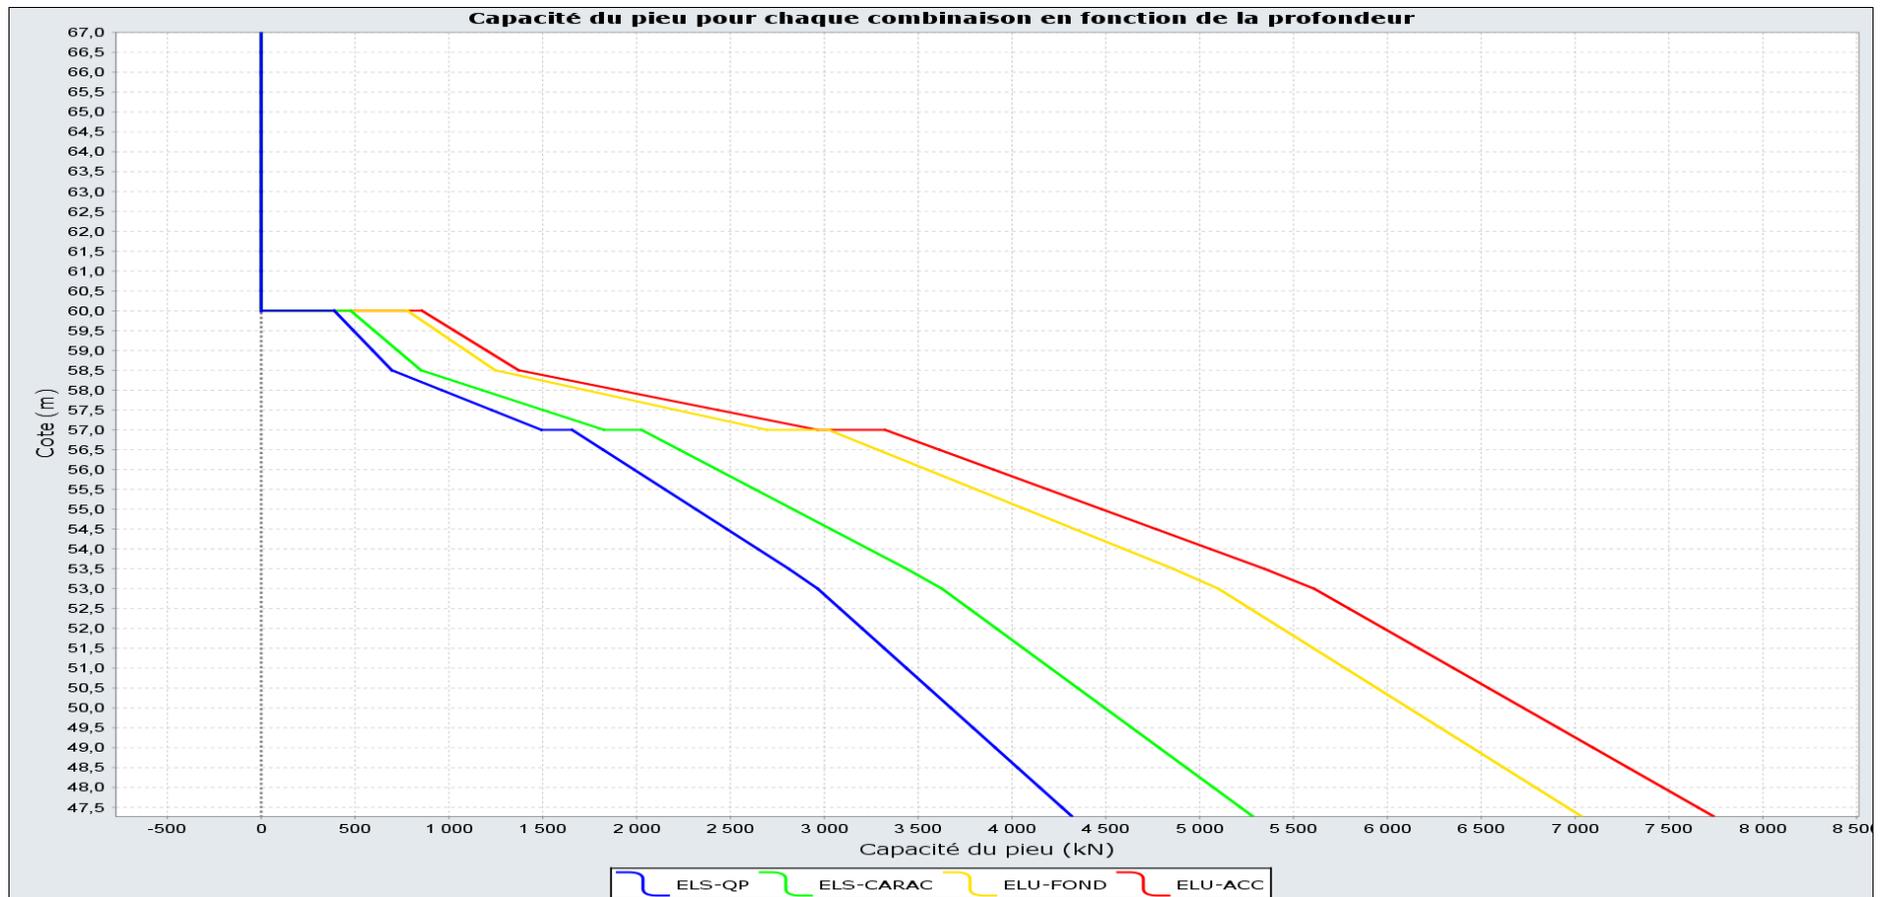
Figure 29 : Capacité portante d'un pieu diamètre 100 cm – modèle PR1 – solution 3

Base du pieu : 47,20 m NGF - Longueur du pieu : 19,80 m

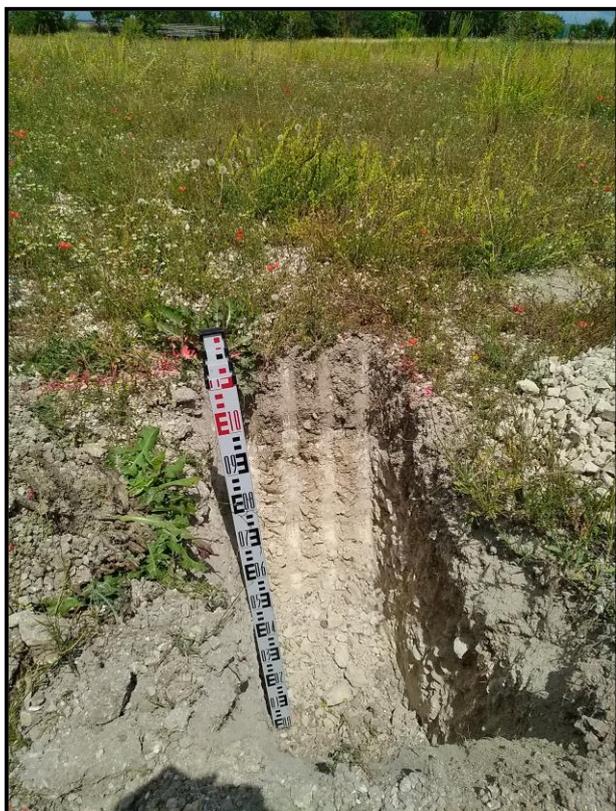
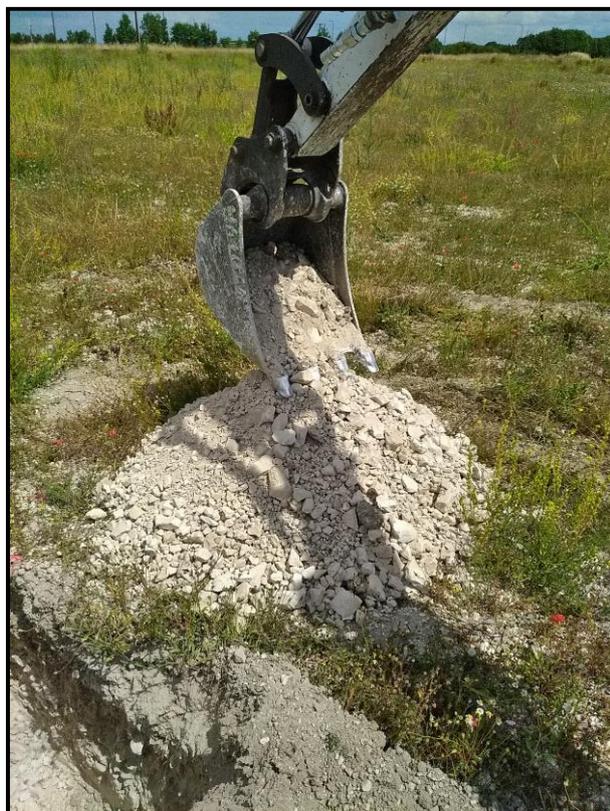
Cote NGF	Profondeur (m)	Lithologie	Niveau d'eau (m)
65,21 m	0	Terre végétale riche en cailloutis crayeux. 0,30 m - NGF : 65,21 m	
65		Craie blanche.	
64,61 m	0,90 m	0,90 m - NGF : 64,61 m
