Centre Hospitalier de Lens

Construction du « Nouvel Hôpital » de Lens

Etude géotechnique de conception G2 Phase Avant-Projet (AVP)

Référence	Date	Version	Total p.	Rédacteur	Relecteur
17-310	24/07/2017	1	185	M. WUILBAUT	M. SOUQUIERE

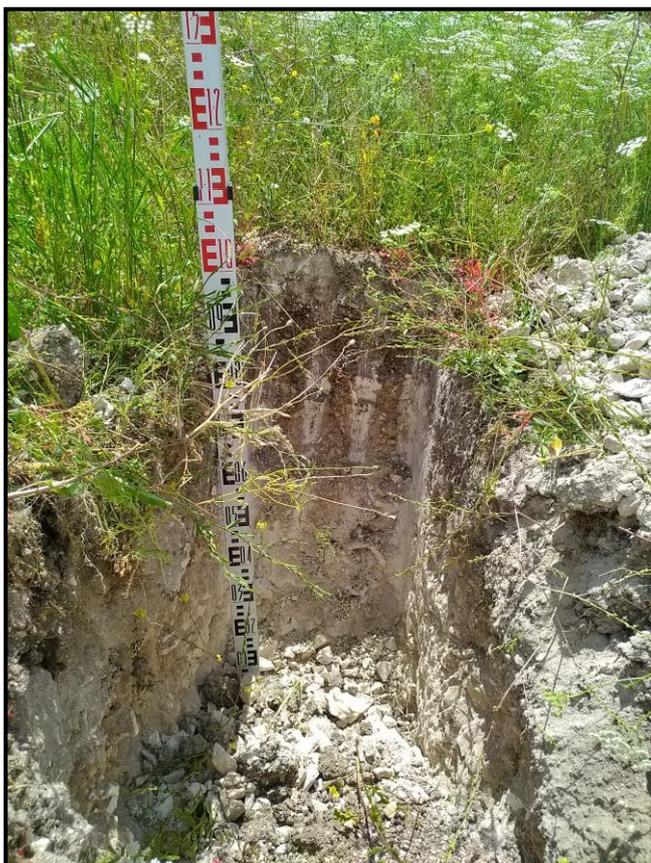
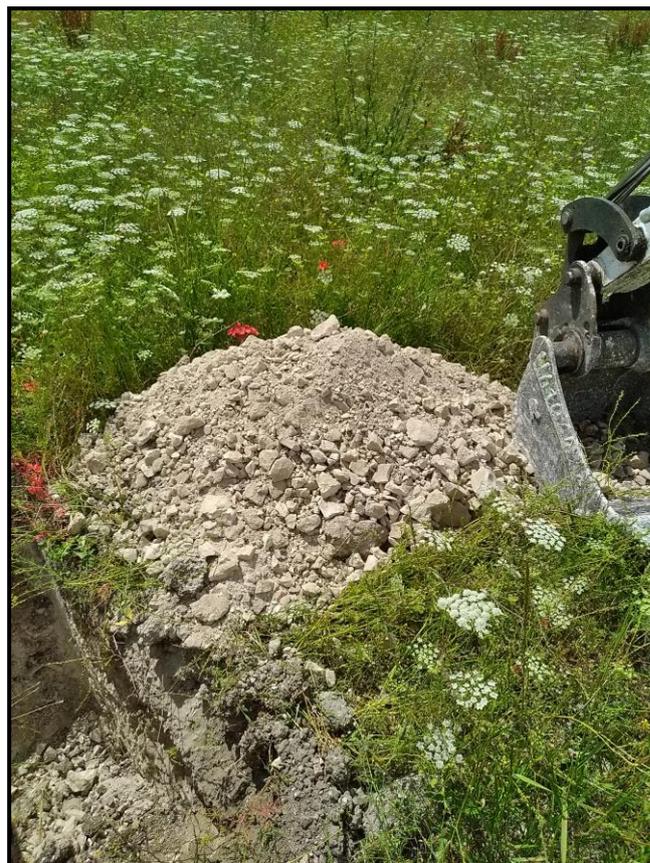
Cote NGF	Profondeur (m)	Lithologie	Niveau d'eau (m)
65,25 m	0	Terre végétale.	
		0,30 m - NGF : 65,25 m	
65		Craie blanche.	
		0,90 m - NGF : 64,65 m

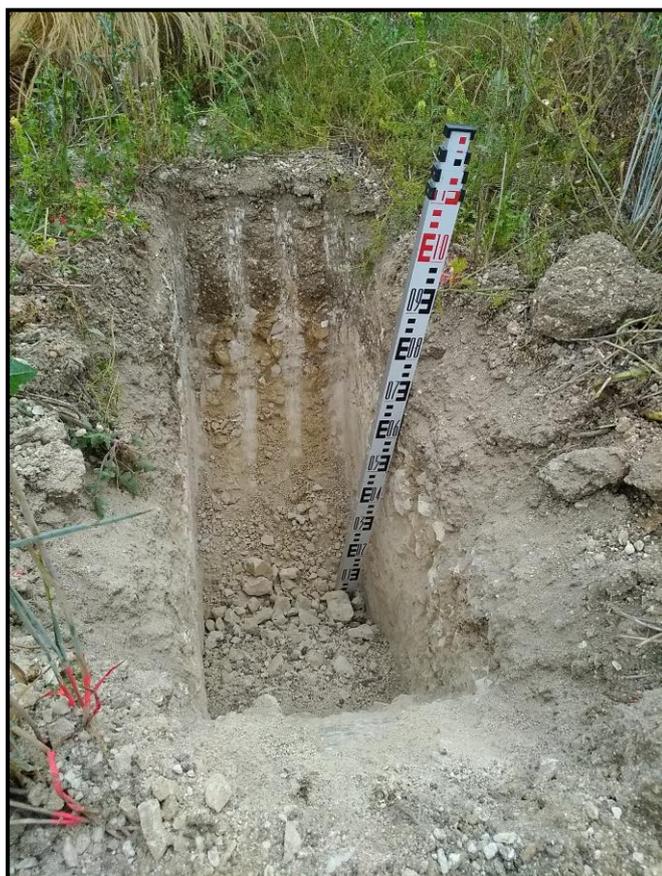
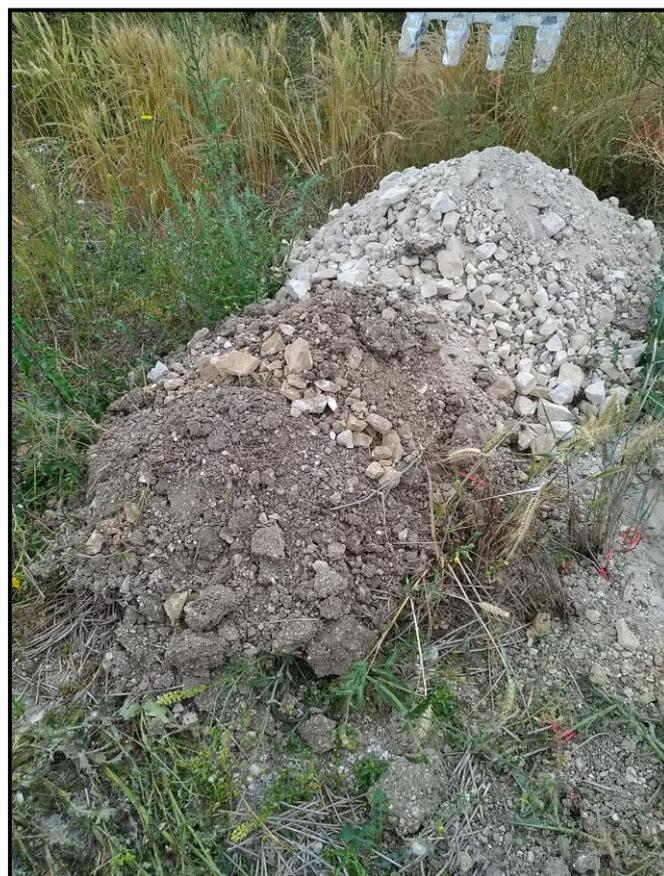
Cote NGF	Profondeur (m)	Lithologie	Niveau d'eau (m)
65,27 m	0	Terre végétale.	
65	0,30 m - NGF : 65,27 m	Craie blanche.	
	0,90 m - NGF : 64,67 m

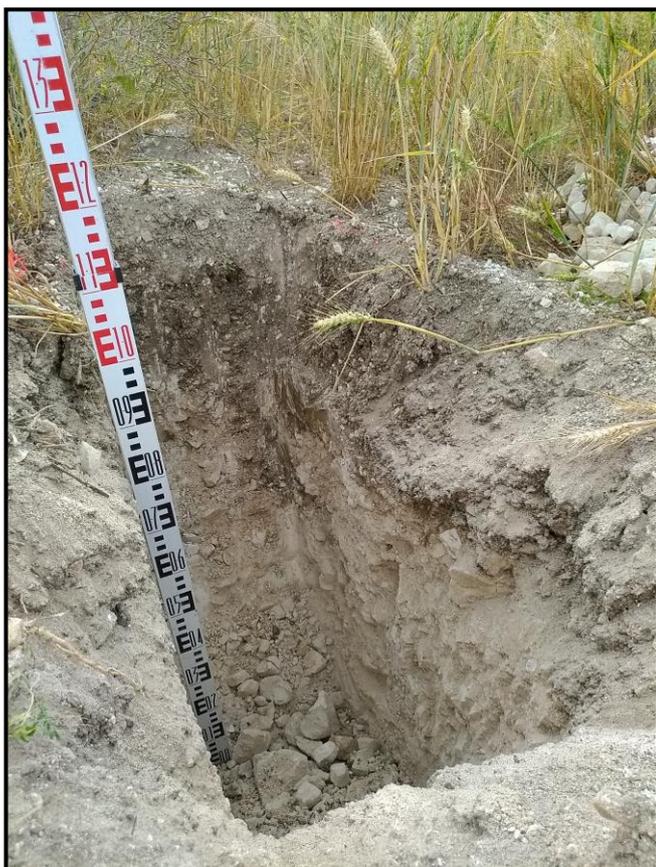
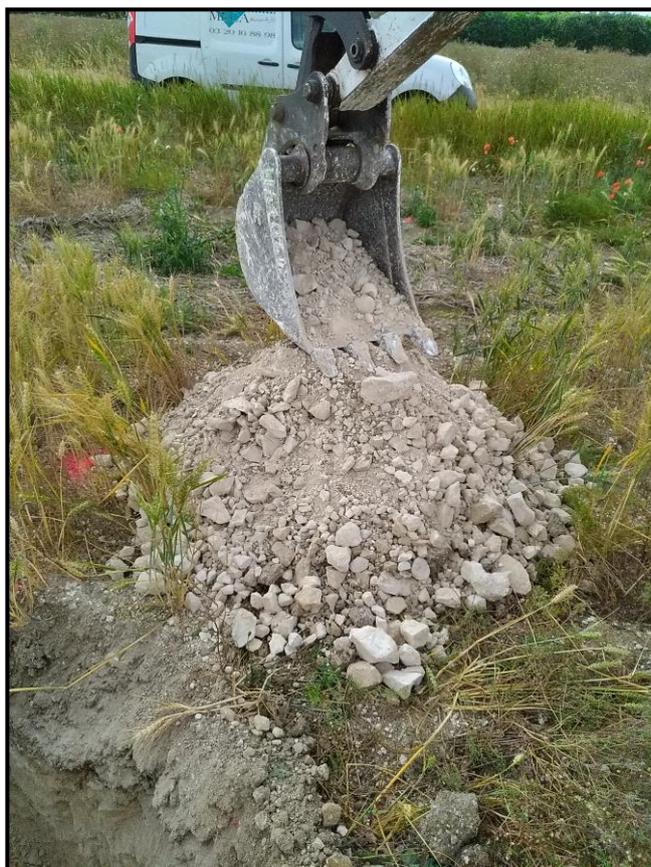
Cote NGF	Profondeur (m)	Lithologie	Niveau d'eau (m)
65,15 m	0	Terre végétale.	
65	0,35 m - NGF : 65,15 m		
		Craie blanche.	
	1	1,00 m - NGF : 64,50 m

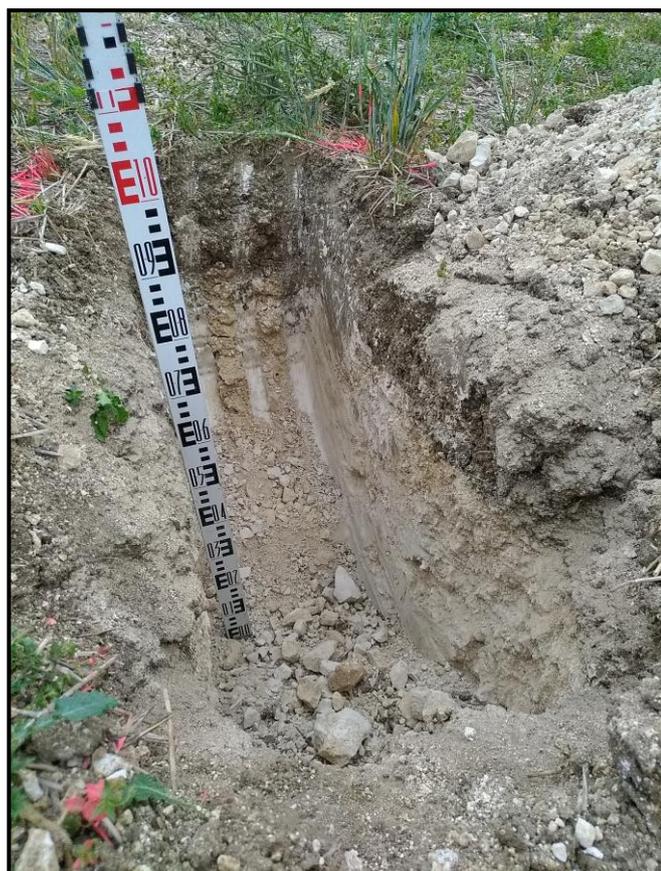
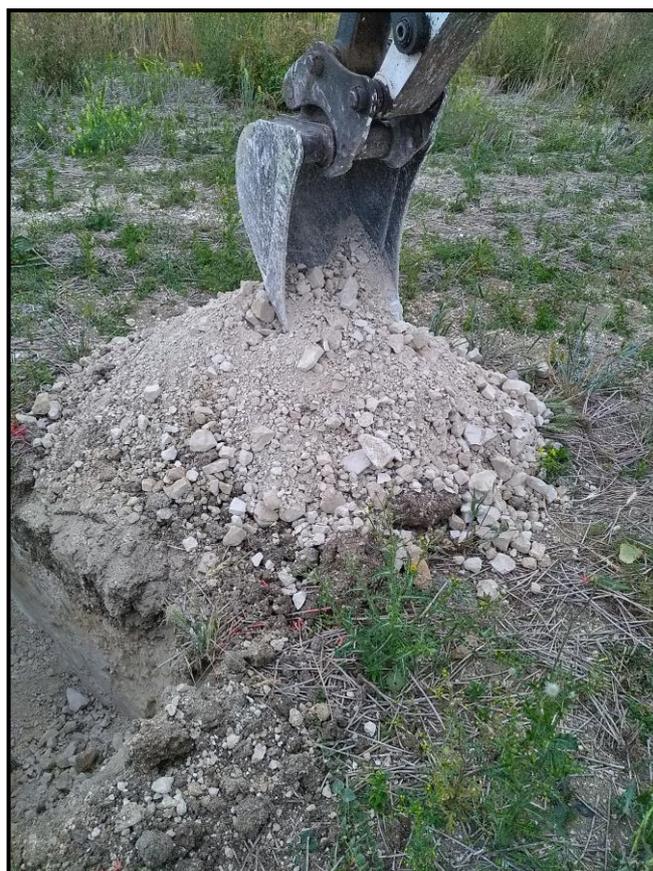
Cote NGF	Profondeur (m)	Lithologie	Niveau d'eau (m)
65,00 m	0	Terre végétale.	
65	0,30 m - NGF : 65,00 m		
	0,80 m - NGF : 64,50 m	Craie blanche.

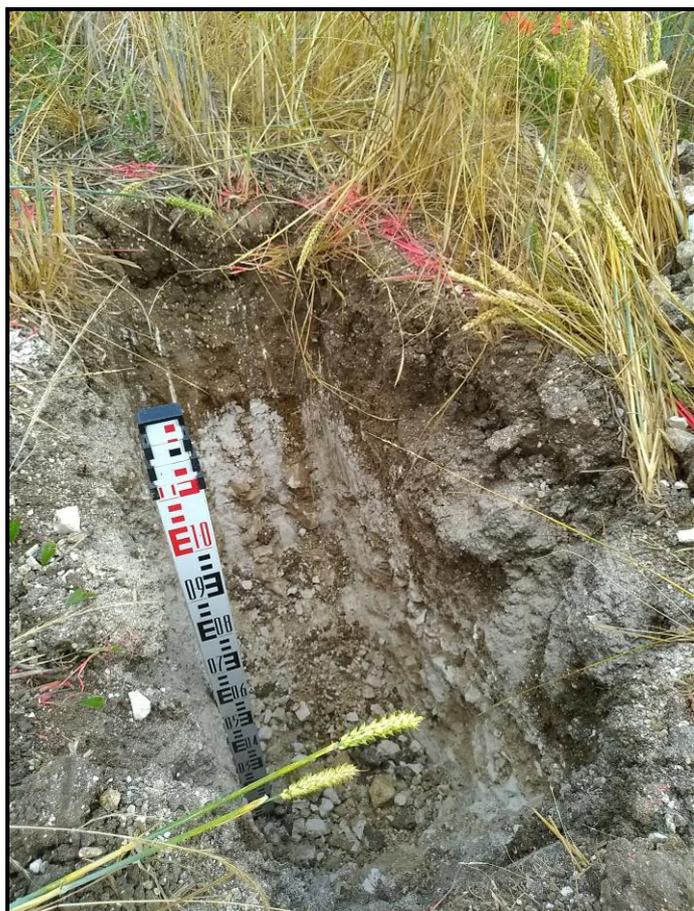
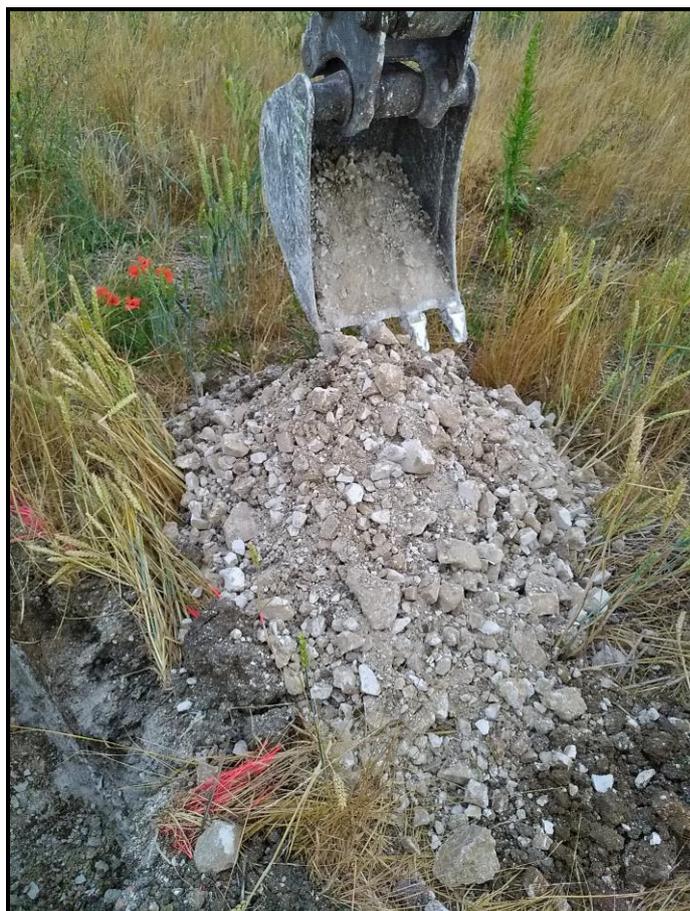
Cote NGF	Profondeur (m)	Lithologie	Niveau d'eau (m)
64,77 m	0 0,20 m - NGF : 64,77 m	Terre végétale.	
64,57 m	0,40 m - NGF : 64,57 m	Limons beiges riches en éléments crayeux.	
		Craie blanche.	
	1 1,00 m - NGF : 63,97 m

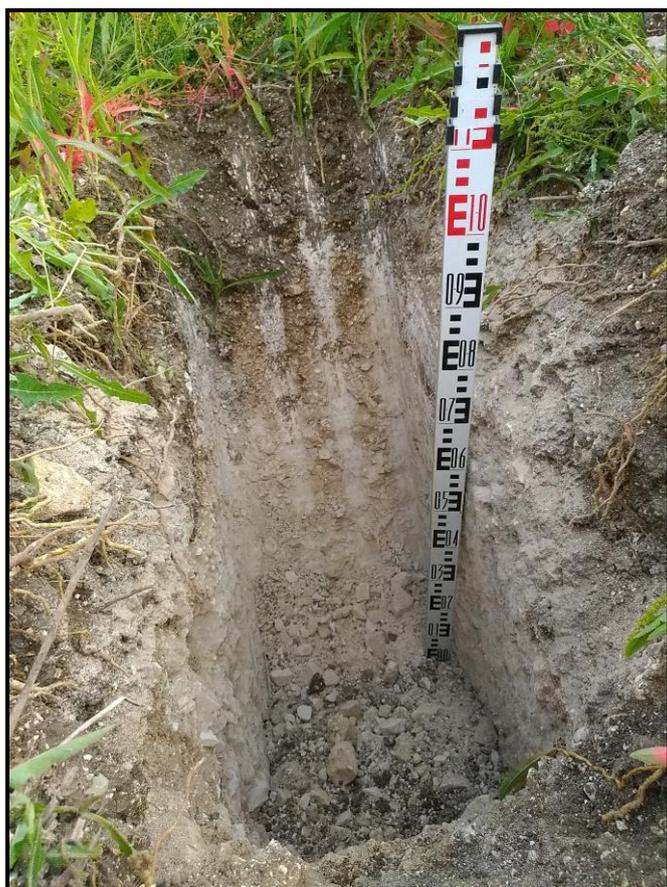
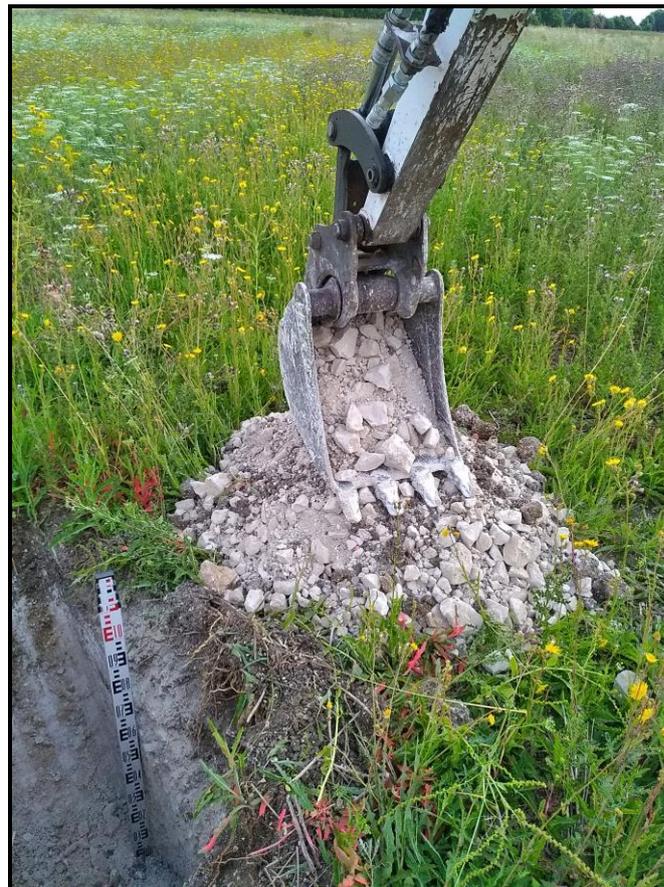
Cote NGF	Profondeur (m)	Lithologie	Niveau d'eau (m)
64,56 m	0	Terre végétale.	
64,41 m	0,30 m - NGF : 64,56 m	Limon beige riche en éléments crayeux.	
64	0,45 m - NGF : 64,41 m	Craie blanche.	
	1	1,00 m - NGF : 63,86 m

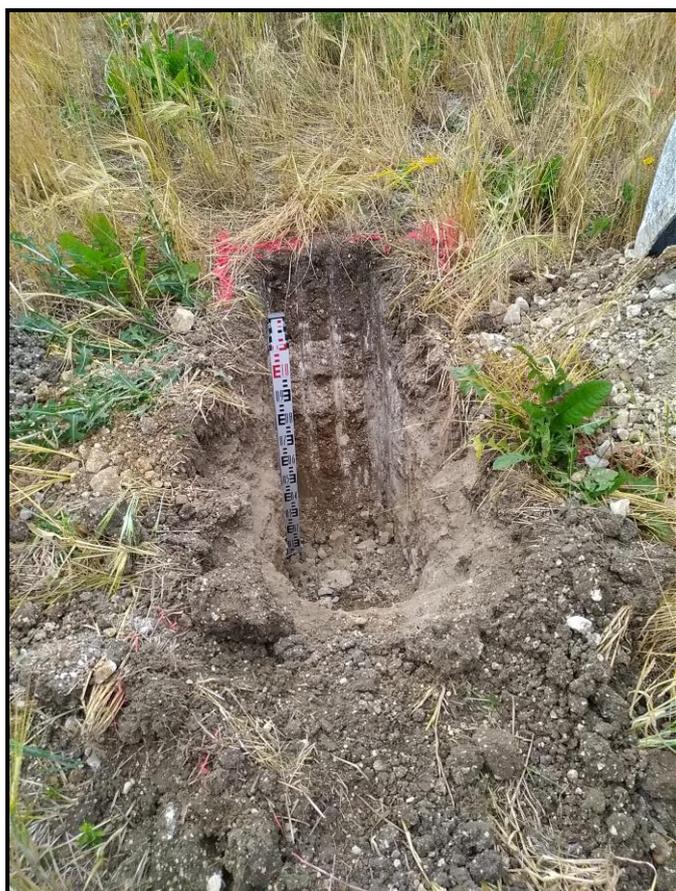
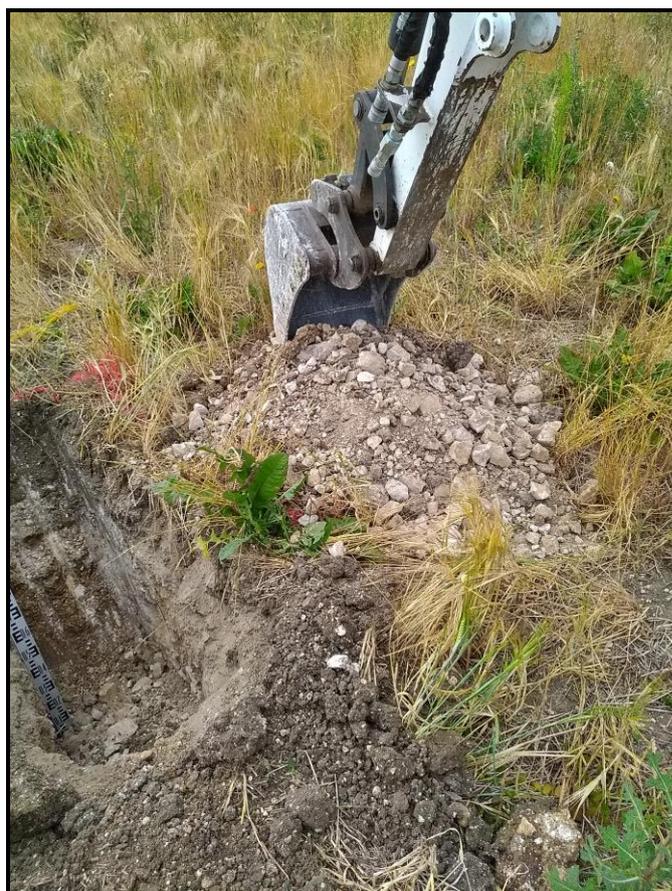
Cote NGF	Profondeur (m)	Lithologie	Niveau d'eau (m)
64,47 m	0	Terre végétale.	
64,32 m	0,30 m - NGF : 64,47 m	0,45 m - NGF : 64,32 m	
64		Craie blanche.	
	1	1,00 m - NGF : 63,77 m

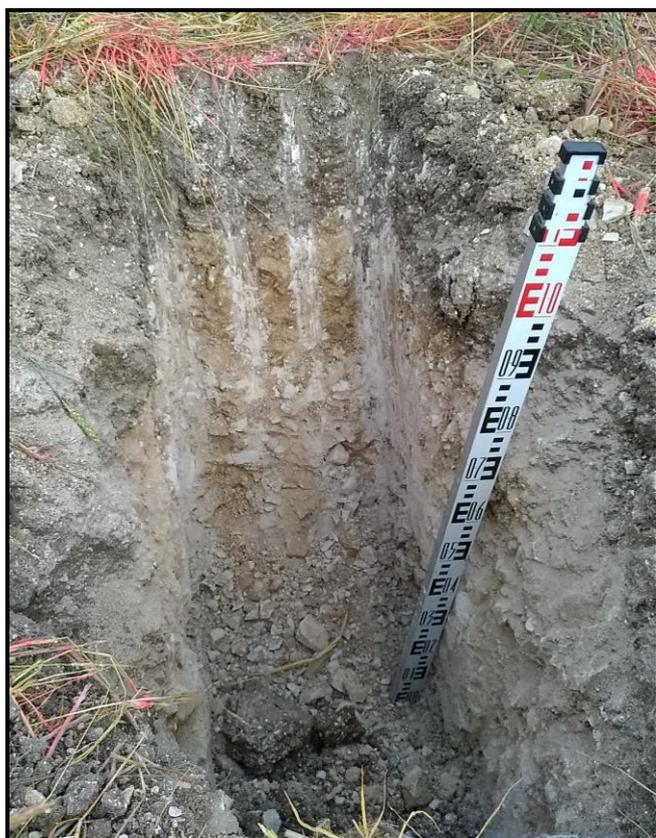
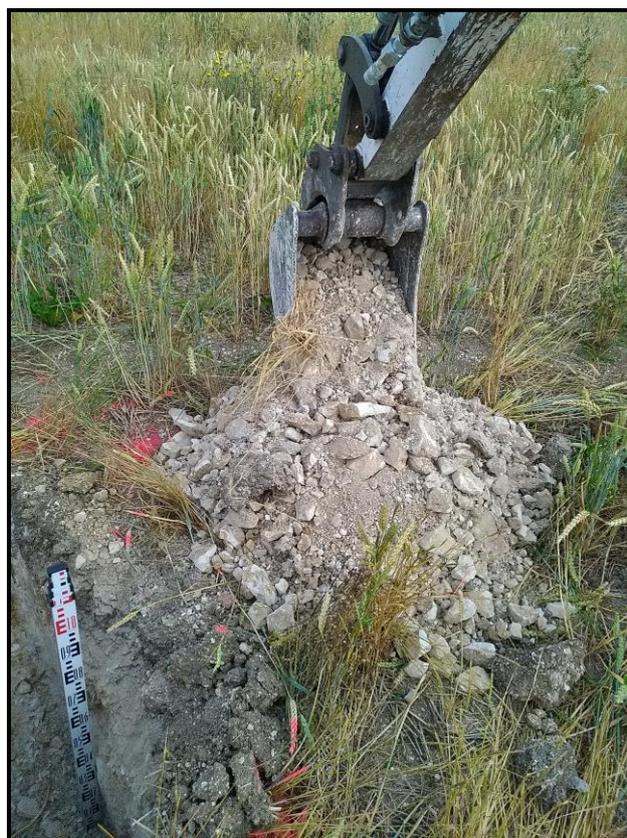
Cote NGF	Profondeur (m)	Lithologie	Niveau d'eau (m)
64	0	Terre végétale.	
63,95 m	0,30 m - NGF : 63,95 m	Limon beige riche en éléments crayeux.	
63,85 m	0,40 m - NGF : 63,85 m	Craie blanche.	
	1	1,00 m - NGF : 63,25 m

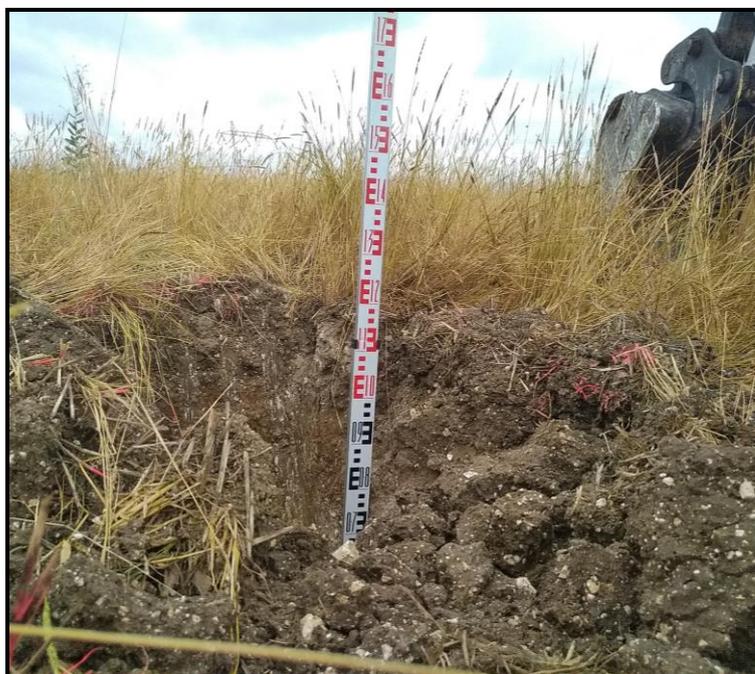
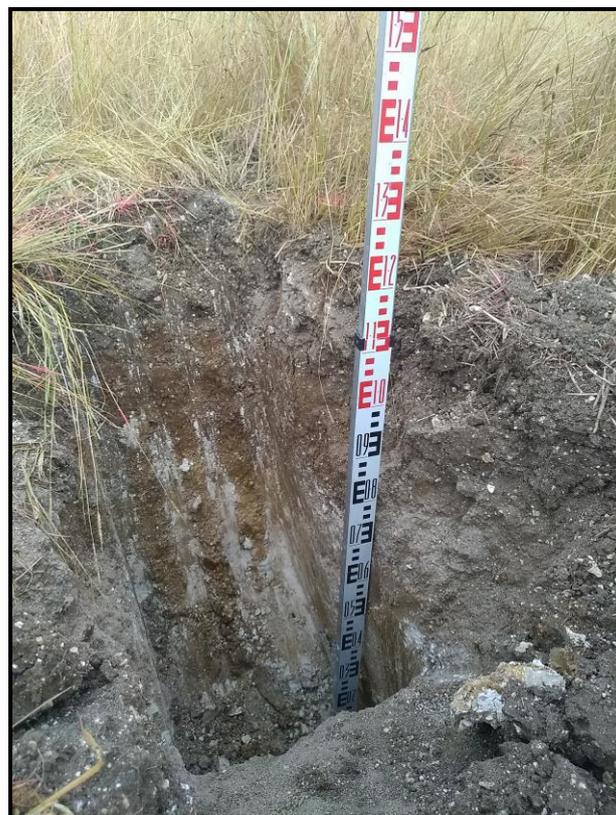
Cote NGF	Profondeur (m)	Lithologie	Niveau d'eau (m)
64,39 m	0 0,30 m - NGF : 64,39 m	Terre végétale.	
64 63,89 m	0,80 m - NGF : 63,89 m	Lim on brun à beige à nodules de craie.	
	1 1,10 m - NGF : 63,59 m	Craie blanche.

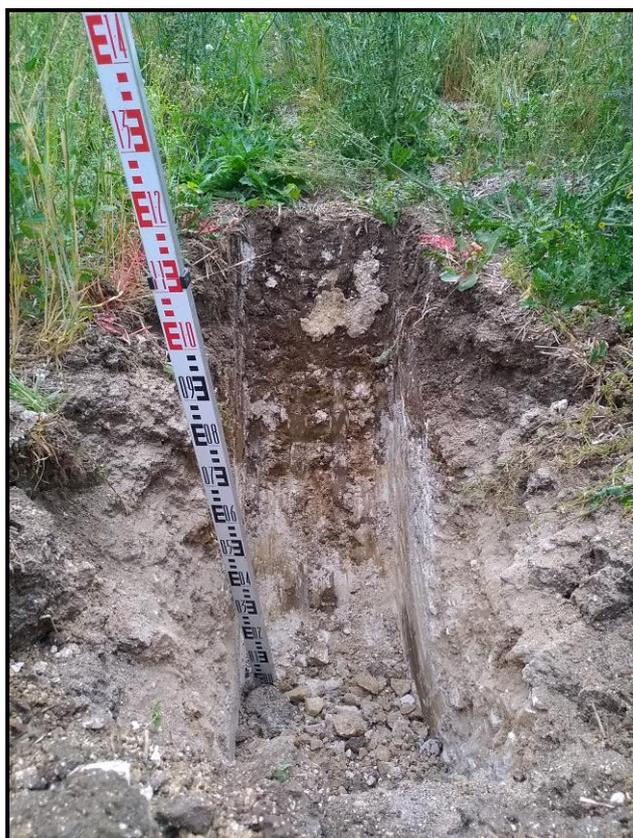
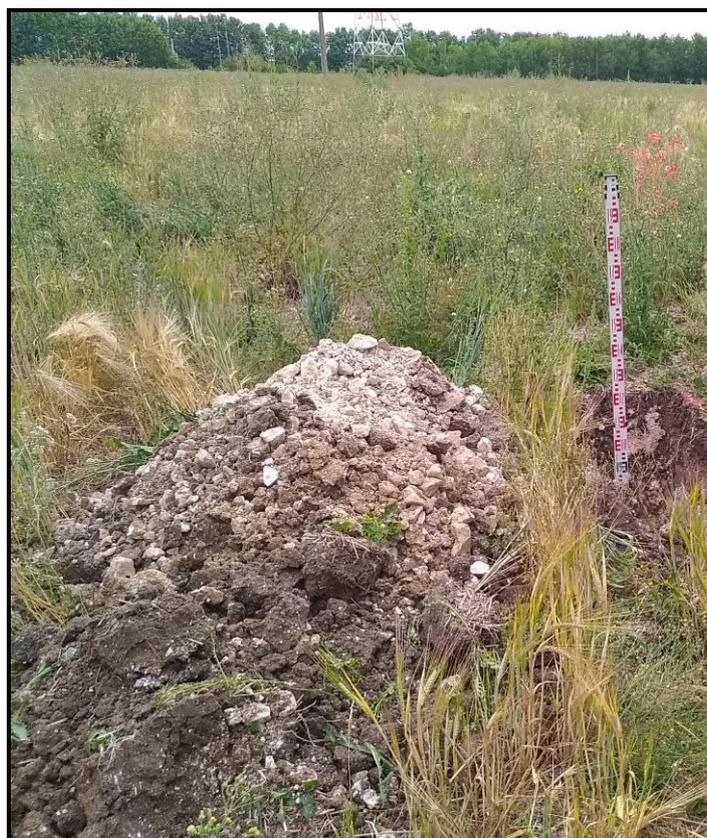
Cote NGF	Profondeur (m)	Lithologie	Niveau d'eau (m)
64,22 m	0 0,30 m - NGF : 64,22 m	Terre végétale riche en cailloutis crayeux.	
64,07 m	0,45 m - NGF : 64,07 m	Limons beiges riches en éléments crayeux.	
64		Craie blanche.	
63,52 m	1 1,00 m - NGF : 63,52 m

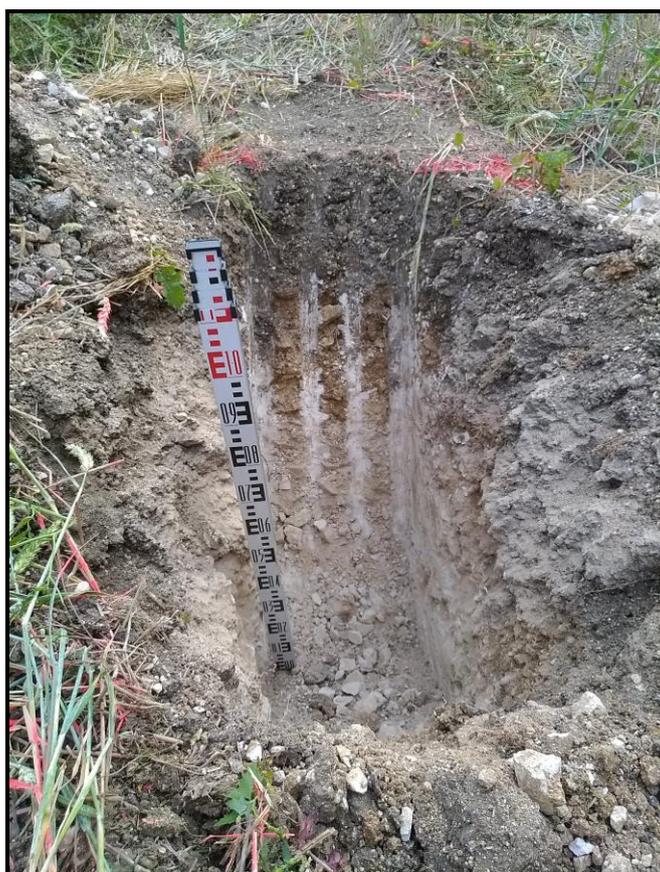
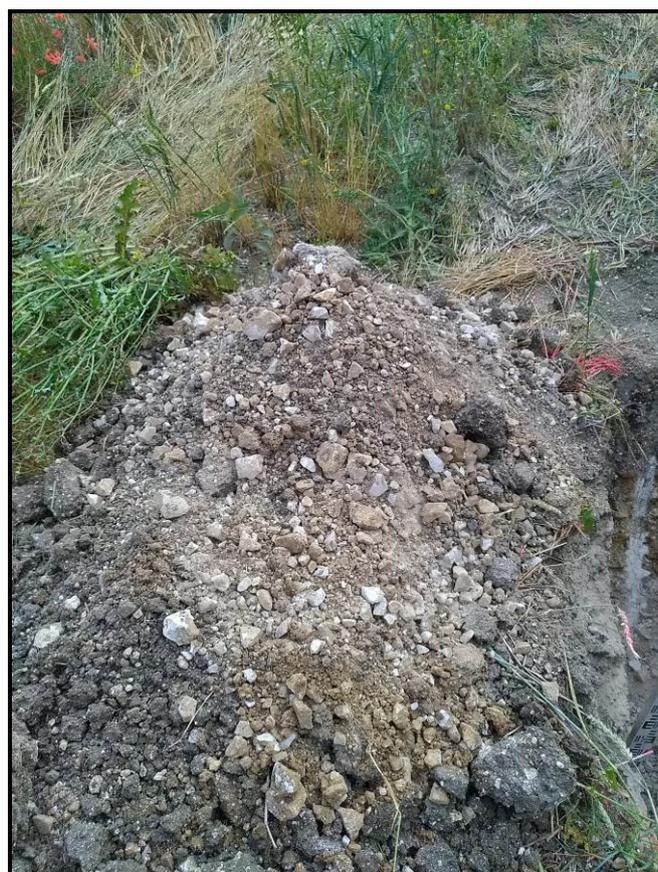
Cote NGF	Profondeur (m)	Lithologie	Niveau d'eau (m)
	0		
63,54 m	0,30 m - NGF : 63,54 m	Terre végétale.	
63,39 m	0,45 m - NGF : 63,39 m	Limon beige riche en éléments crayeux.	
63		Craie blanche.	
	1	1,00 m - NGF : 62,84 m

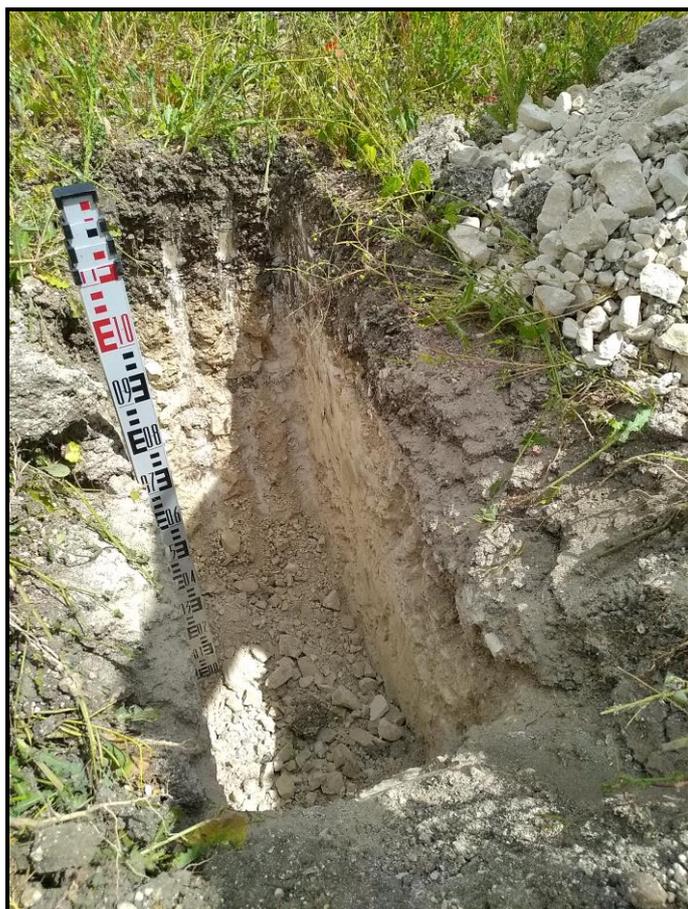
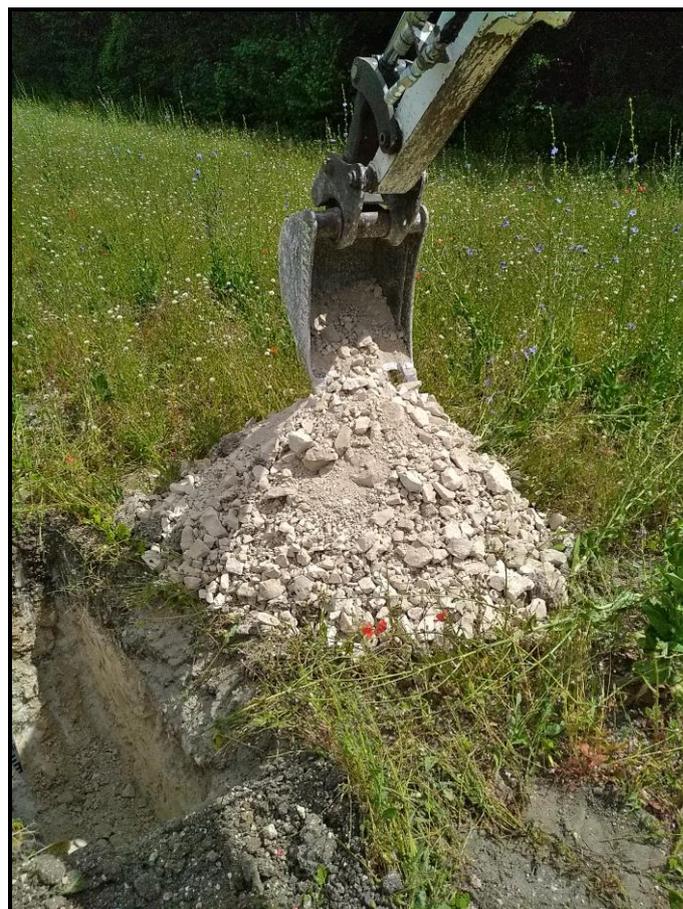
Cote NGF	Profondeur (m)	Lithologie	Niveau d'eau (m)
63,18 m	0	Terre végétale riche en cailloutis crayeux.	
63	0,30 m - NGF : 63,18 m		
62,58 m	0,90 m - NGF : 62,58 m	Craie blanche.

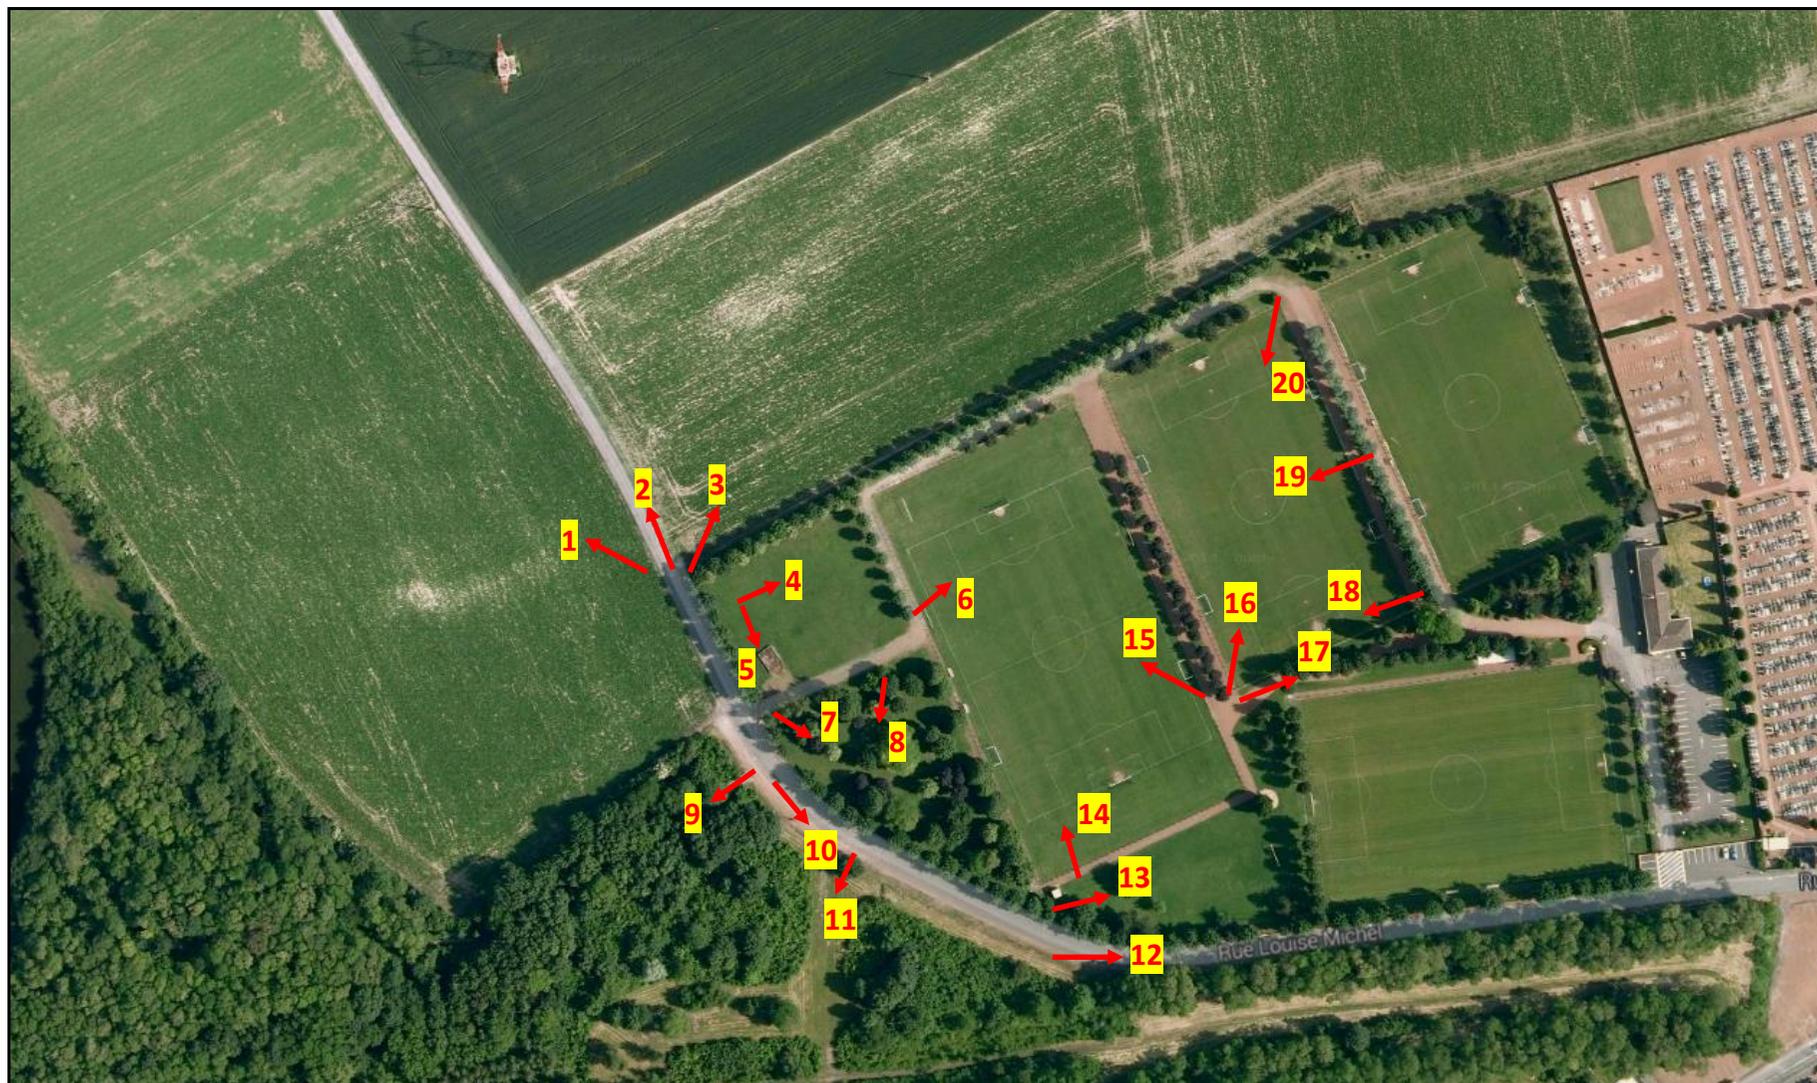
Photographie aérienne du secteur d'étude situant les prises de photographies ainsi que leur direction
